Reseña de Señal de Nivelación

Número: 552001
Nombre: NAPF800
Línea o Ramal: 552. Villava - Urroz

Número: 552002
Nombre: SSK 4,6
Línea o Ramal: 552. Villava - Urroz

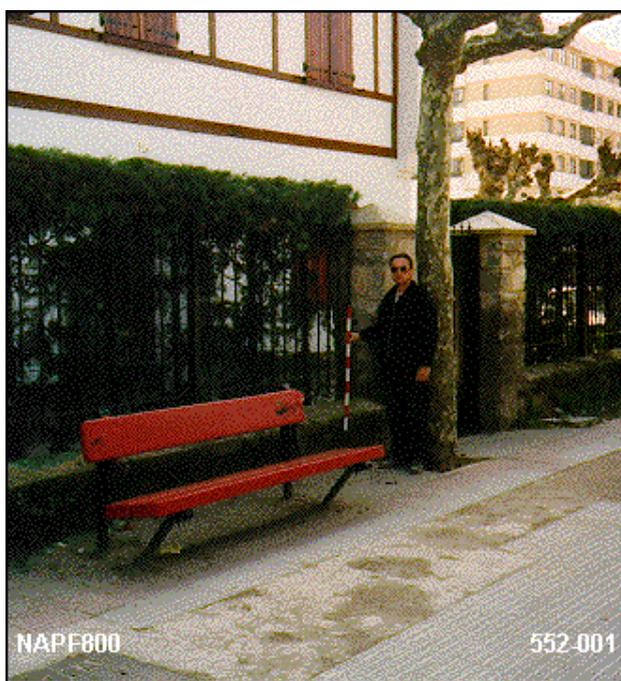
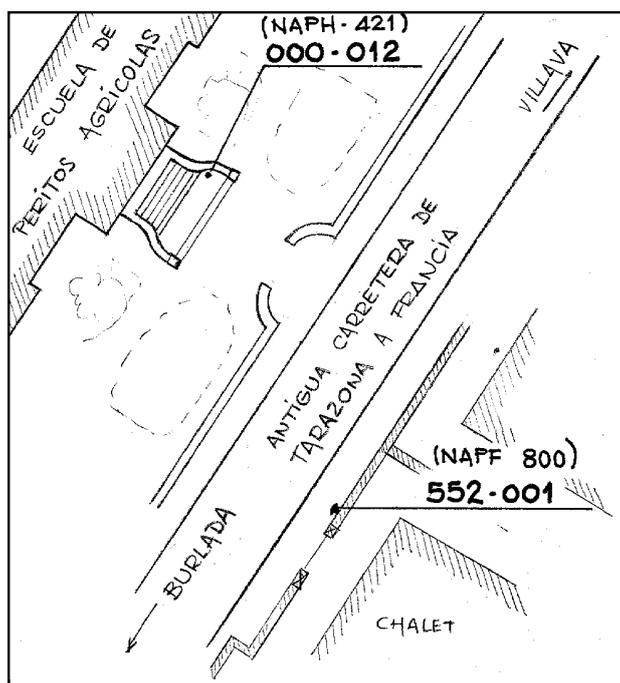
Clavo metálico con la inscripción NAPF 800 en el muro de cerramiento y próximo a la puerta de entrada, del chalet nº 15 de la Avda. de D. Serapio Huici, en Villava (en la margen E. de la antigua carretera de Tarazona a Francia), unos 50 m. al S. de la Esc. de Peritos Agrícolas sita en la margen O. de la mencionada avenida, según croquis.

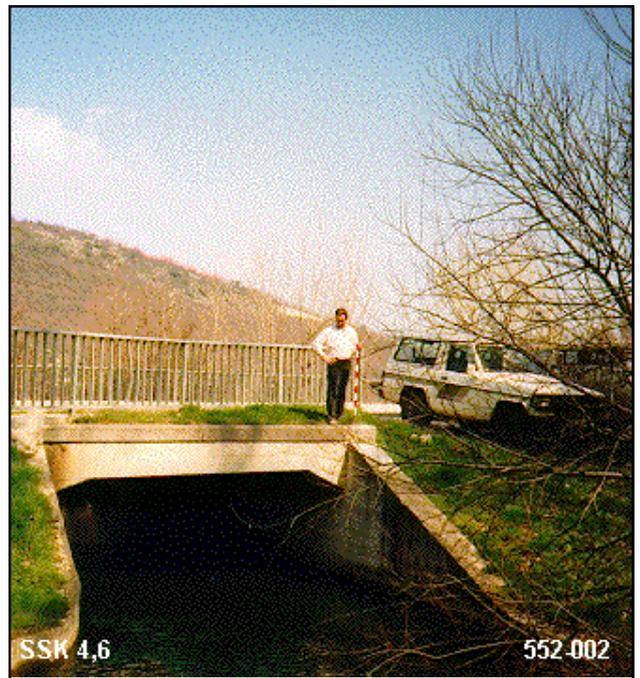
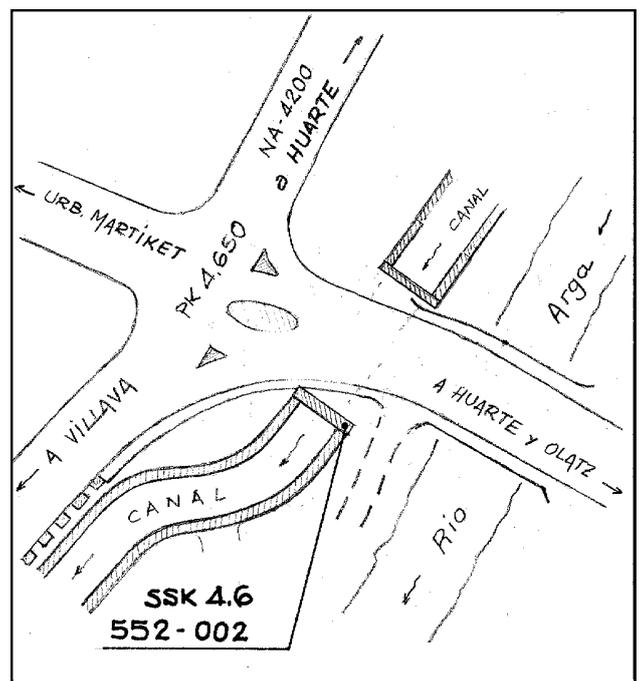
Clavo metálico semiesférico incrustado sobre la cara superior de la imposta (en el extremo E.) de un puente sobre un canal junto a otro puente sobre el río Arga, en el comienzo de la carretera a Olatz desde Villava pasado el cruce con la que va a Huarte rodeando el río Arga por el Norte, a la altura del PK 4,650 de la carretera NA-4200, según croquis.

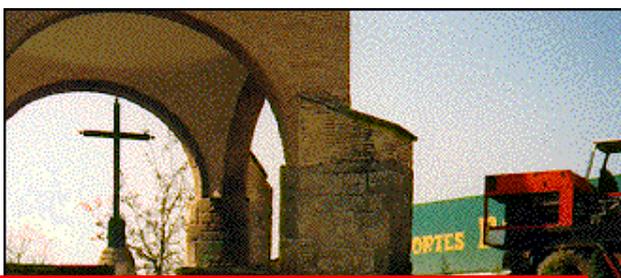
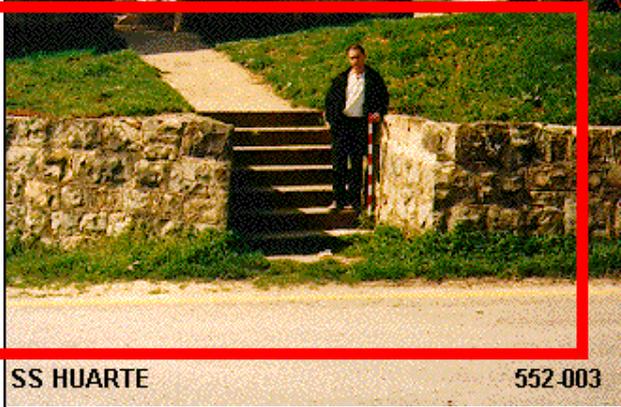
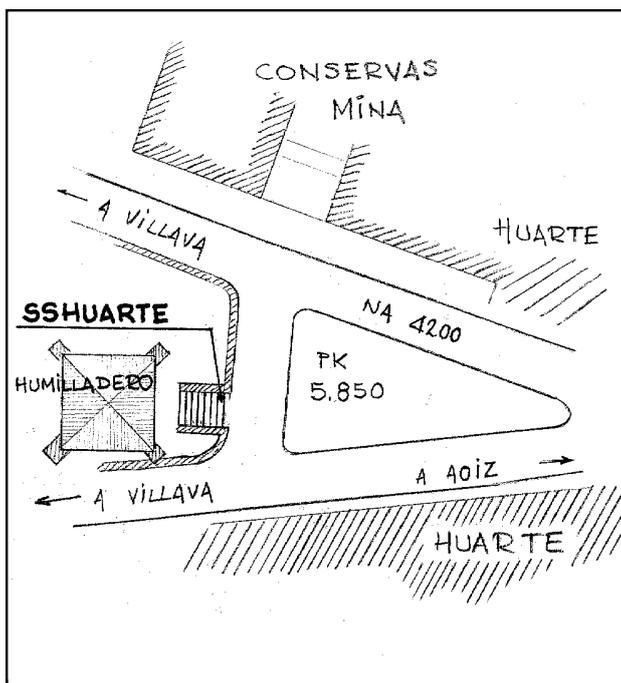
552-003

2023-11-21: Desaparecida.

Cavo metálico semiesférico incrustado en el 1er. escalón de los siete que componen una escalera para subir al humilladero que existe a la entrada de Huarte desde Villava, en el extremo N. del escalón a 0,10 m. del paramento de la caja de la escalera, a la altura del piv. 5,850 de la carretera NA-4200, según croquis.

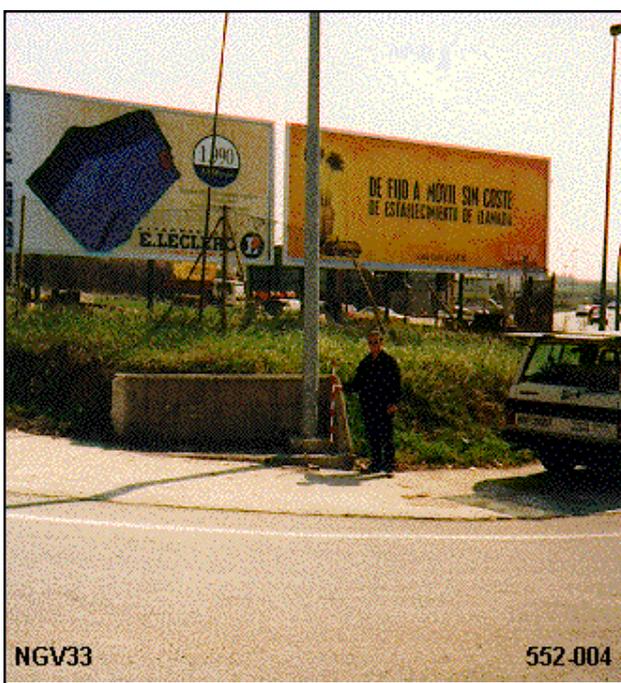
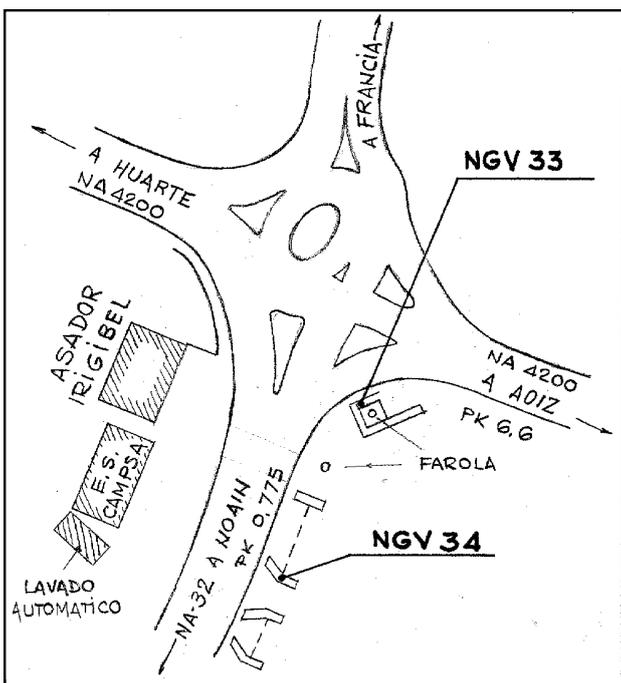
552-004

Clavo metálico con la inscripción NG V 33 incrustado en el cruce de la NA-32 (pk. 0,775) con la carretera NA-4200 (pk. 6,6) en la zapata de hormigón de una farola a 0,10 m. de un muro vertical, según croquis.

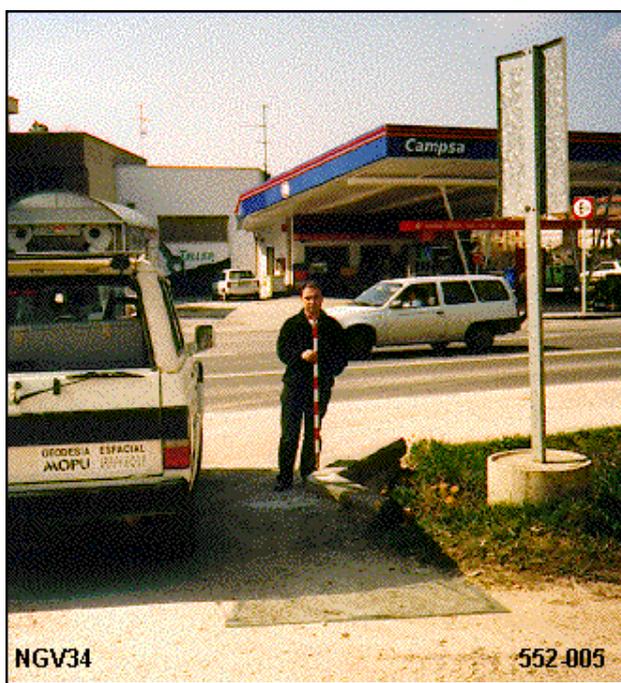
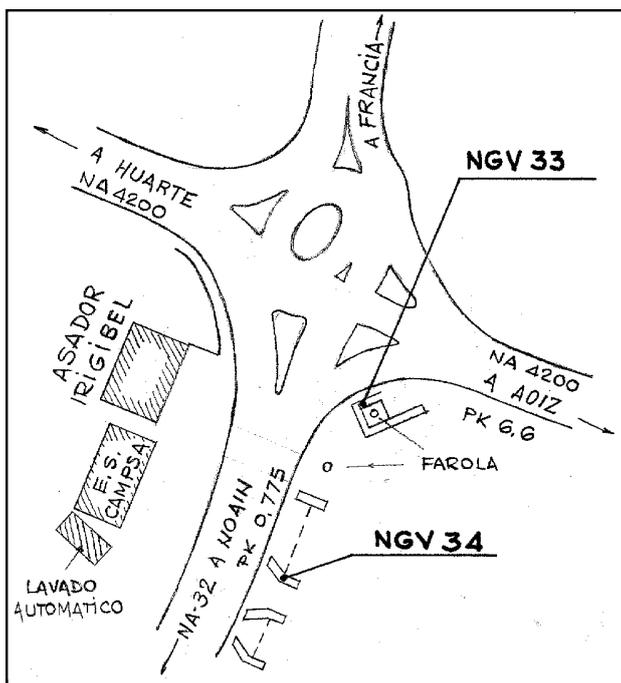
Clavo metálico con la inscripción NG V 34 incrustado en la cara superior de murete protector de un paso de cuneta (en un quiebro del murete) unos 30 m. al S. de la señal NGV33, en la margen E. de la NA-32 (pk. 0,775) frente al lavadero automático de coches de una Estación de Servicio sita en la margen O. de la carretera, según croquis

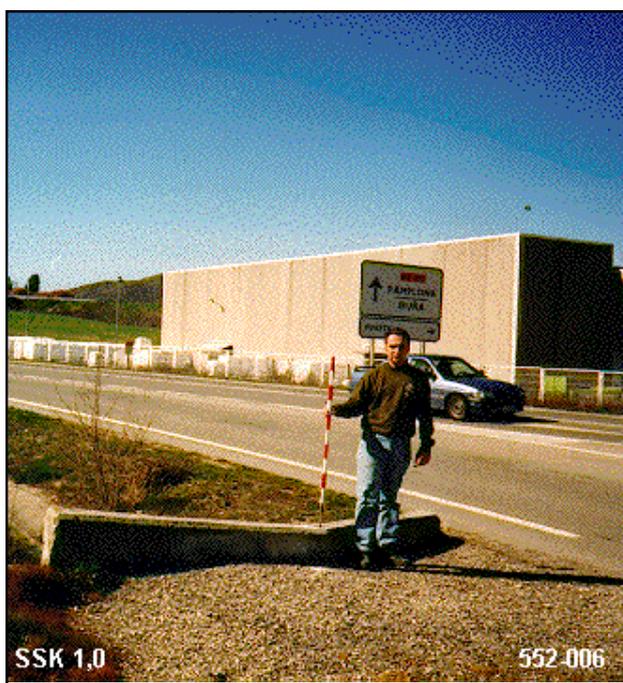
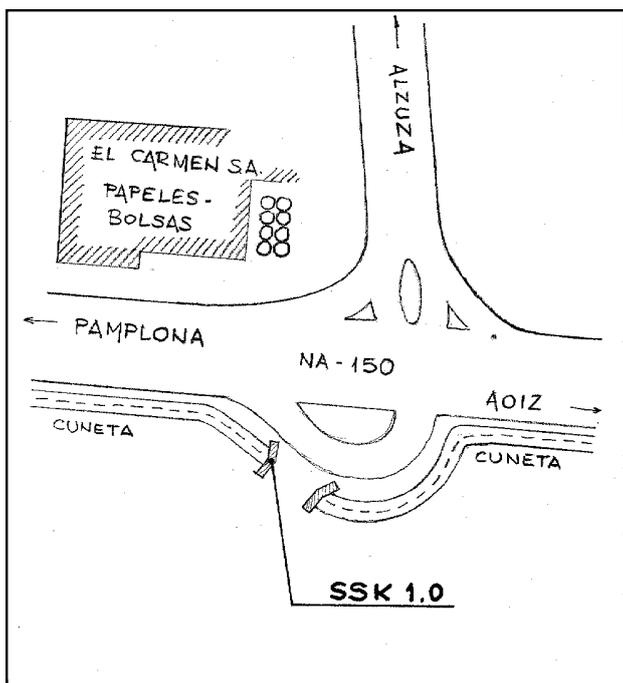
Clavo metálico semiesférico incrustado en el Km. 1,030 en la margen derecha de la Carretera NA-150 de Huarte a Aoiz en la cara superior de un murete de hormigón de 25 cm. de altura, que sirve de protección a un paso de cuneta, en el quiebro del murete, según croquis.

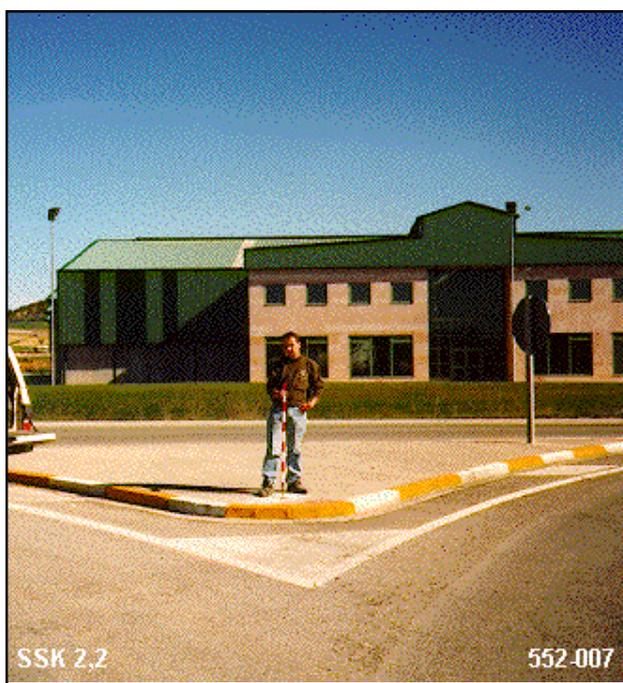
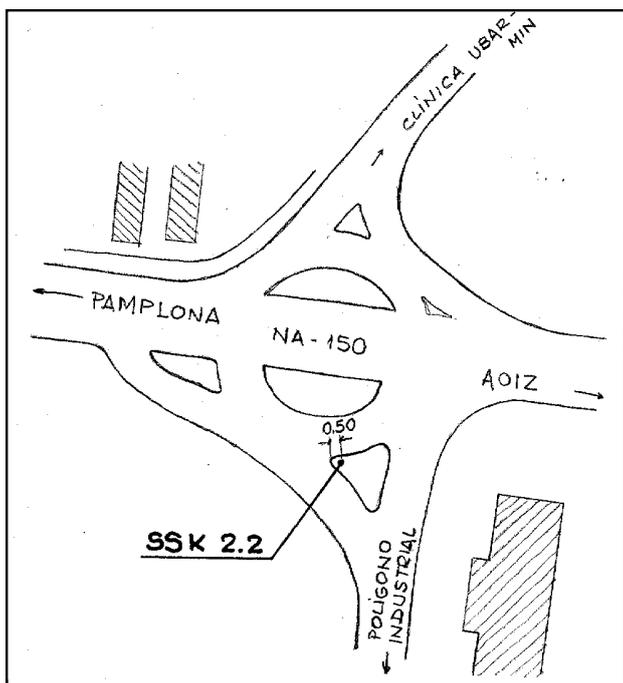
Clavo metálico semiesférico incrustado aproximadamente en el Km. 2,2 en la margen derecha de la Carretera NA-150 de Huarte a Aoiz sobre la solera de hormigón de una isleta; a 0,50 m. del vértice O. de la isleta, según croquis.

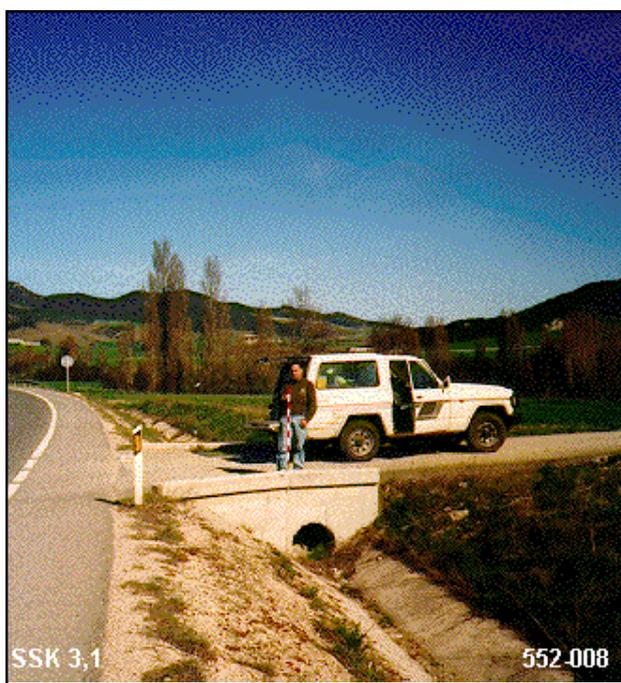
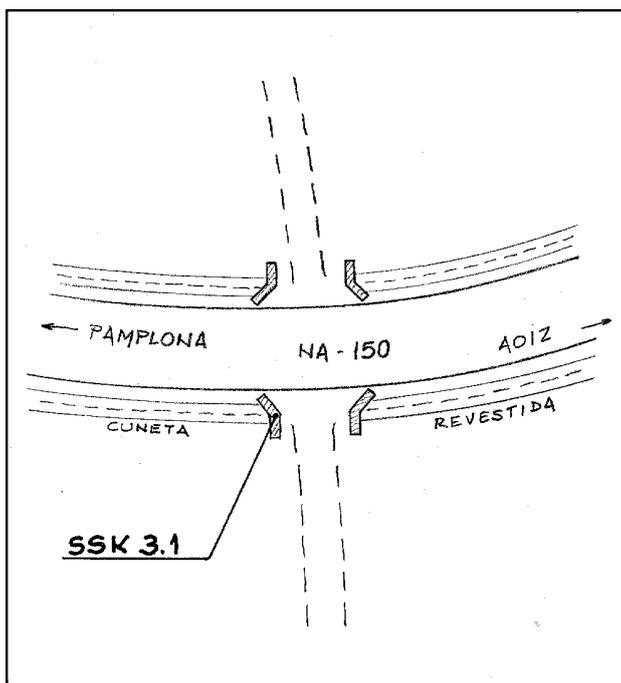
Clavo metálico semiesférico incrustado aproximadamente en el Km. 3,1 en la margen derecha de la Carretera NA-150 de Huarte a Aoiz, en la cara superior de un murete de hormigón de 0,15 m. de altura que sirve de protección a un paso de cuneta de un camino, en el quiebro del murete, según croquis.

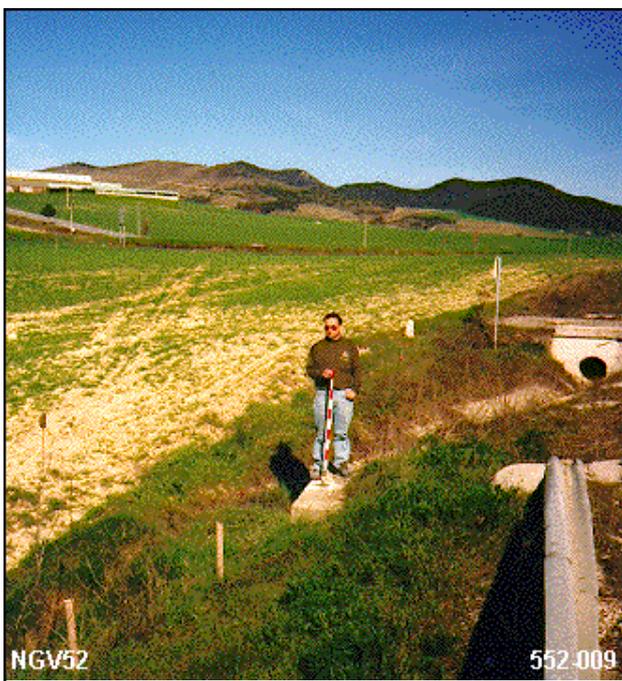
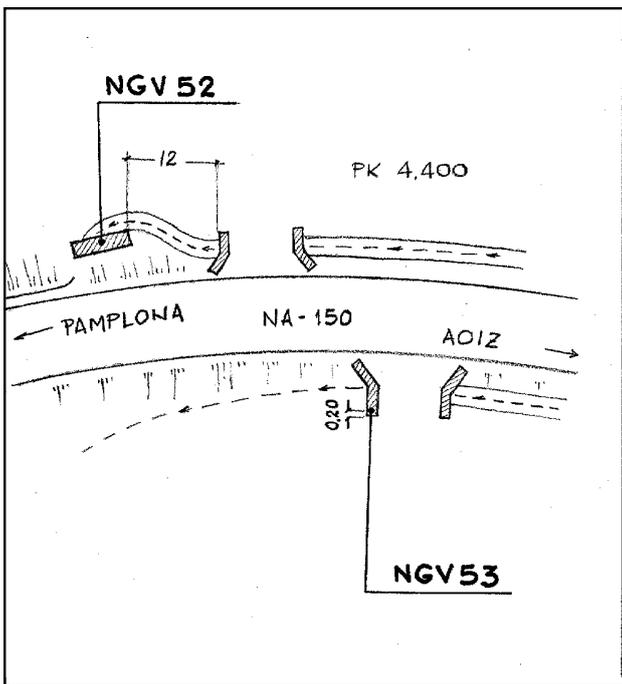
Clavo metálico con la inscripción NG V 52 incrustado aproximadamente en el Km. 4,4 en la margen izquierda de la Carretera NA-150 de Huarte a Aoiz, en el centro de la cara superior de la imposta de una alcantarilla a 0,15 m. del borde exterior, a unos 4 m. del borde de calzada, según croquis.

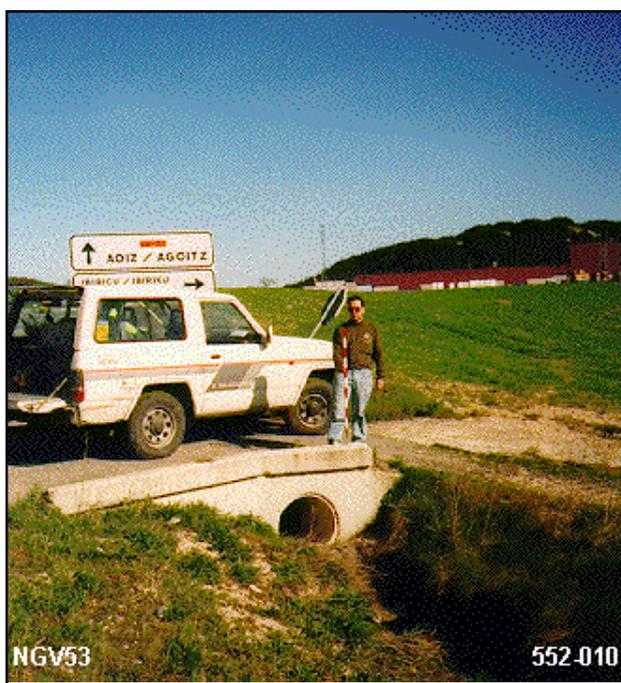
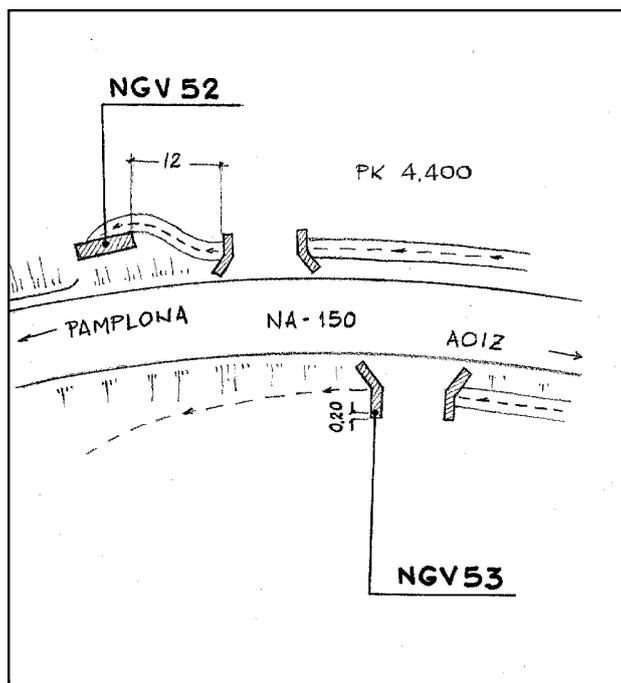
Clavo metálico con la inscripción NG V 53 incrustado aproximadamente en el Km. 4,4 en la margen derecha de la Carretera NA-150 de Huarte a Aoiz, sobre la cara superior de un murete de 0,15 m. de altura que sirve de protección a un paso de cuneta de un camino, a 0,20 m. del extremo S. del murete, según croquis.

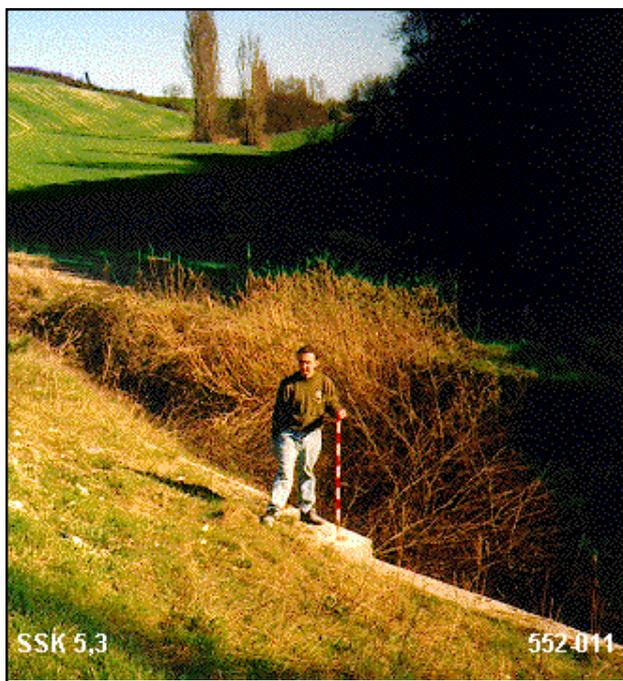
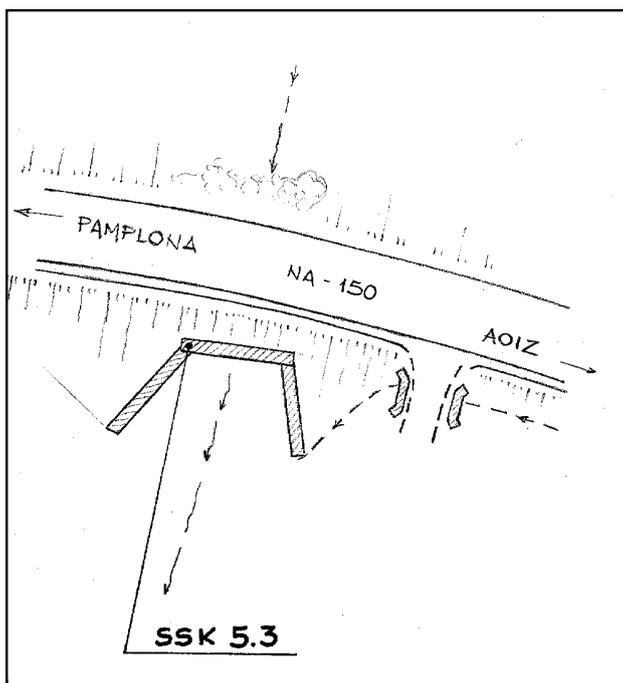
Clavo metálico semiesférico incrustado aproximadamente en el Km. 5,3 en la margen derecha de la Carretera NA-150 de Huarte a Aoiz, en el extremo O. de la imposta de una alcantarilla de hormigón, a 15 cm. del borde y a unos 2 m. por debajo de la rasante de la calzada, según croquis.

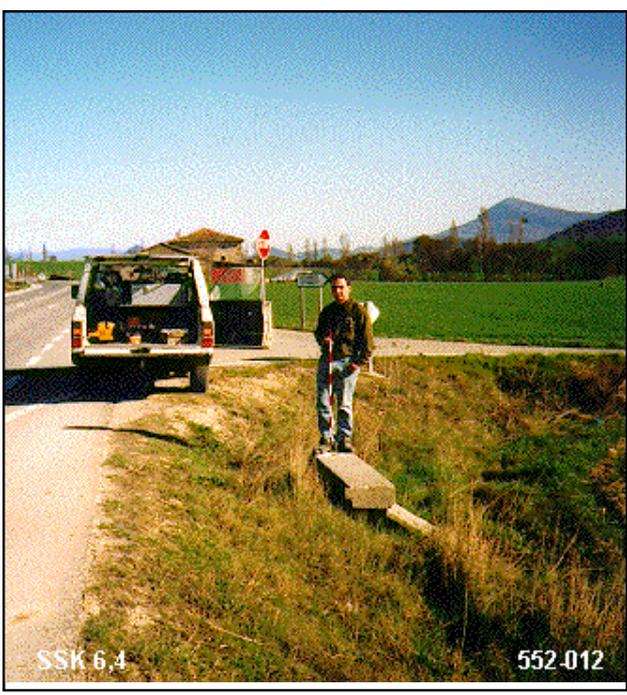
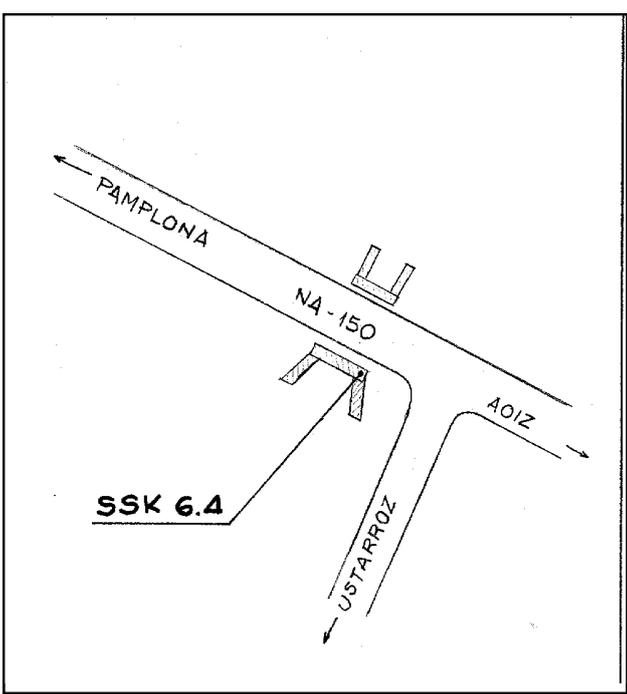
Clavo metálico semiesférico incrustado aproximadamente en el Km. 6,4 en la margen derecha de la Carretera NA-150 de Huarte a Aoiz, en la imposta de una alcantarilla en su extremo E. a 20 cm. del borde, frente al eje de la aleta E. según croquis

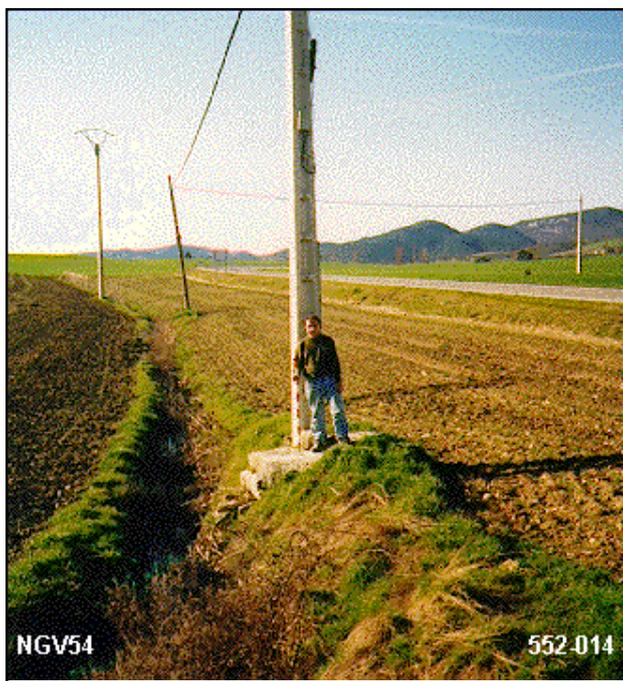
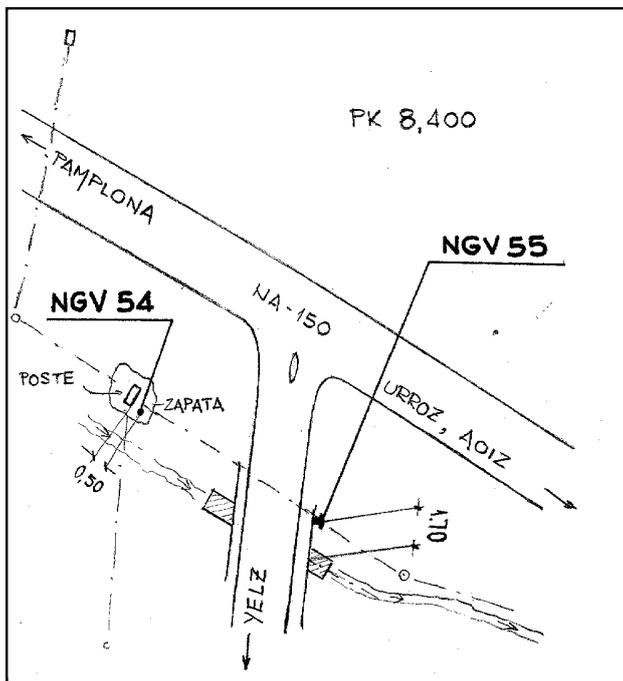
Clavo metálico con la inscripción NG V 54 incrustado aproximadamente en el Km. 8,4 en la margen derecha de la Carretera NA-150 de Huarte a Aoiz en la zapata de un poste de hormigón del tendido telefónico; 0,50 m. al E. del poste, según croquis.

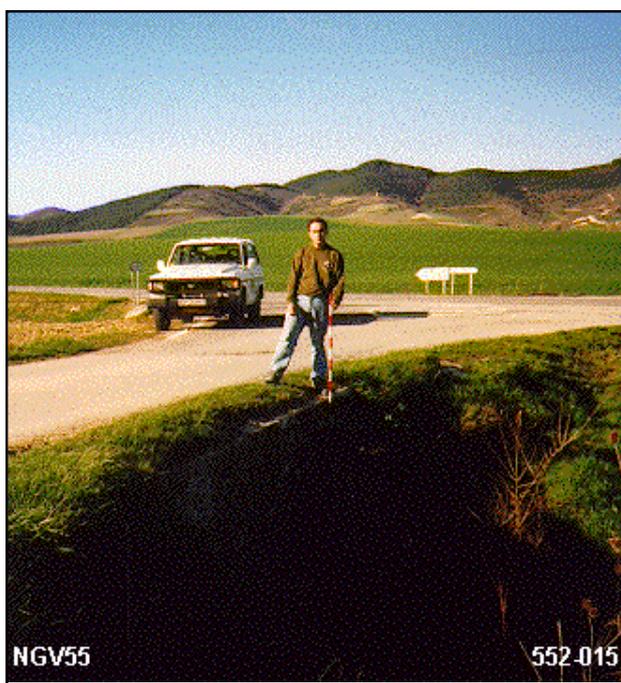
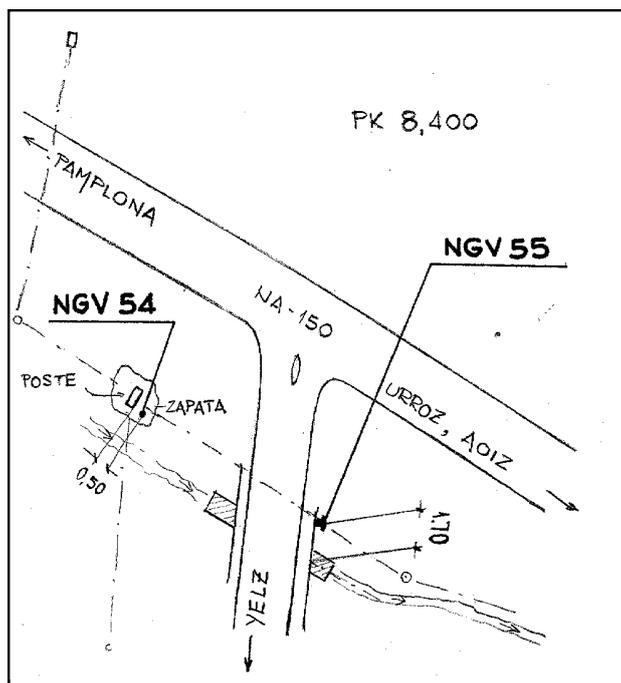
Clavo metálico con la inscripción NG V 55 incrustado aproximadamente en el Km. 8,4 en la margen derecha de la Carretera NA-150 de Huarte a Aoiz, sobre el muro E. de una alcantarilla en el comienzo de la carretera a Yelz, en la cara opuesta a la carretera, unos 25 m. al S. de la NA-150; 1,70 m. al N. del eje de la alcantarilla y 0,20 m. por debajo de la rasante de la carretera, según croquis.

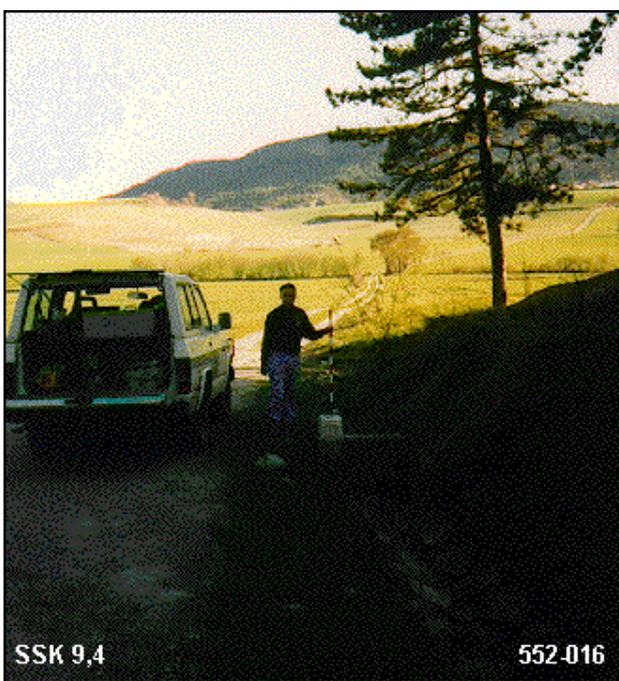
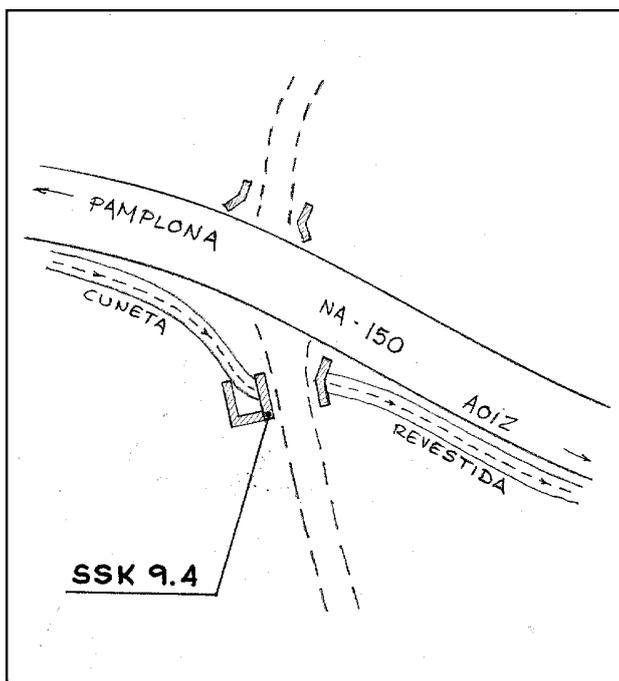
Clavo metálico semiesférico incrustado aproximadamente en el Km. 9,4 en la margen derecha de la Carretera NA-150 de Huarte a Aoiz en la esquina SE. de una atarjea de hormigón en un camino que sale al S. de la carretera, 10 m. al borde de la calzada.

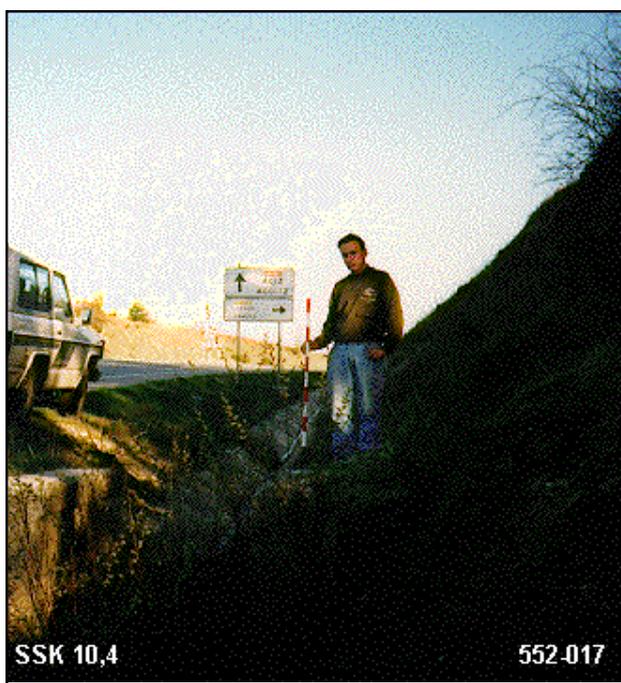
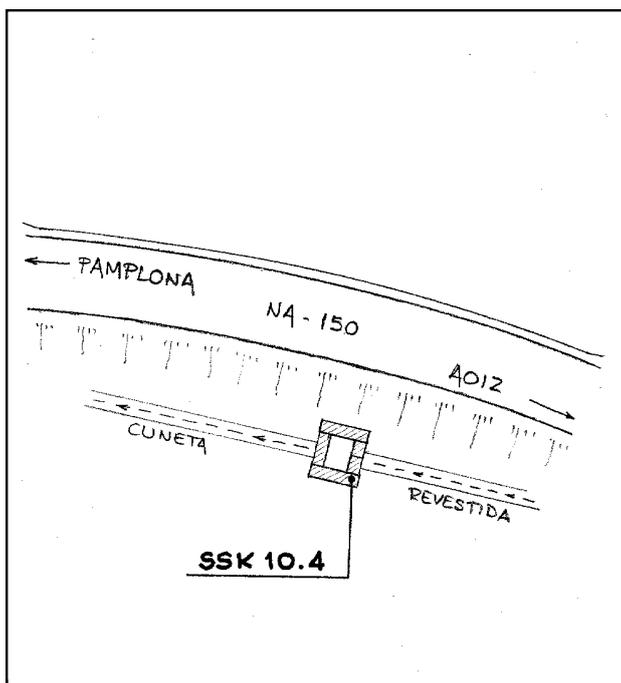
Clavo metálico semiesférico incrustado aproximadamente en el Km. 10,4 en la margen derecha de la Carretera NA-150 de Huarte a Aoiz, en la esquina SE. de una atarjea de hormigón, según croquis.

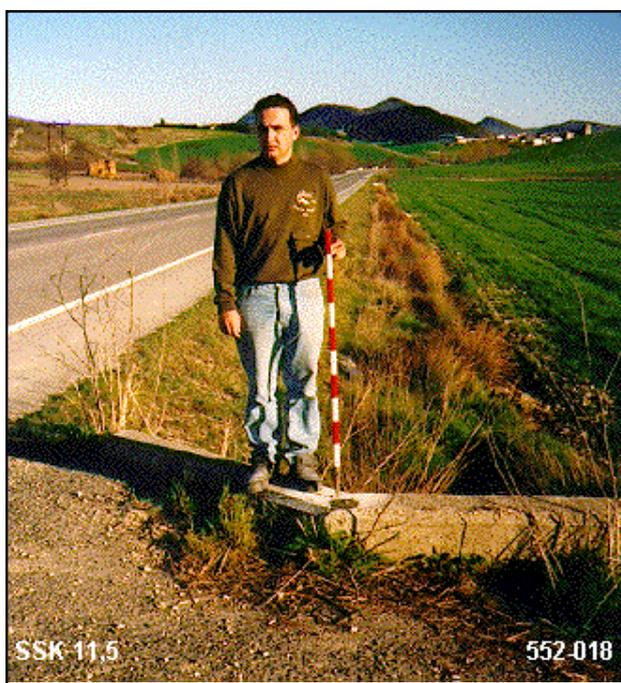
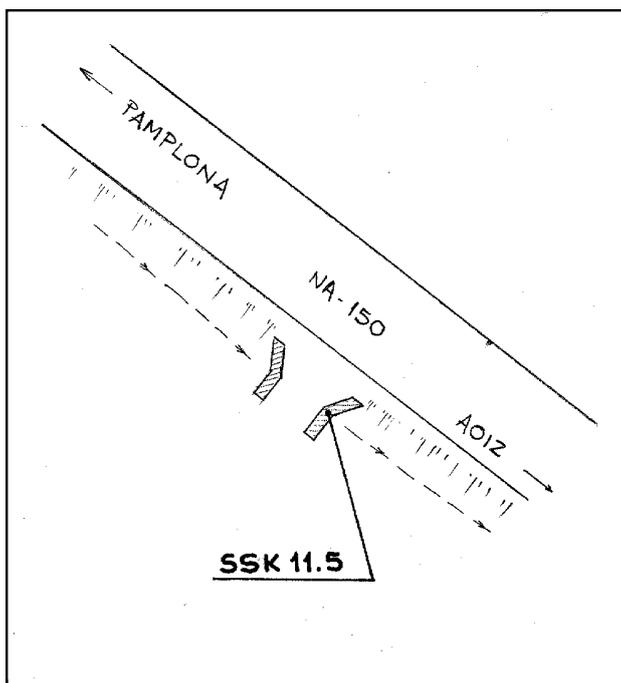
Clavo metálico semiesférico incrustado aproximadamente en el Km. 11,550 en la margen derecha de la Carretera NA-150 de Huarte a Aoiz, sobre un pequeño murete de hormigón (de 0,30 m. de altura) que sirve de protección a un paso de cuneta, en el extremo E. del paso, en un quiebro del murete según croquis.

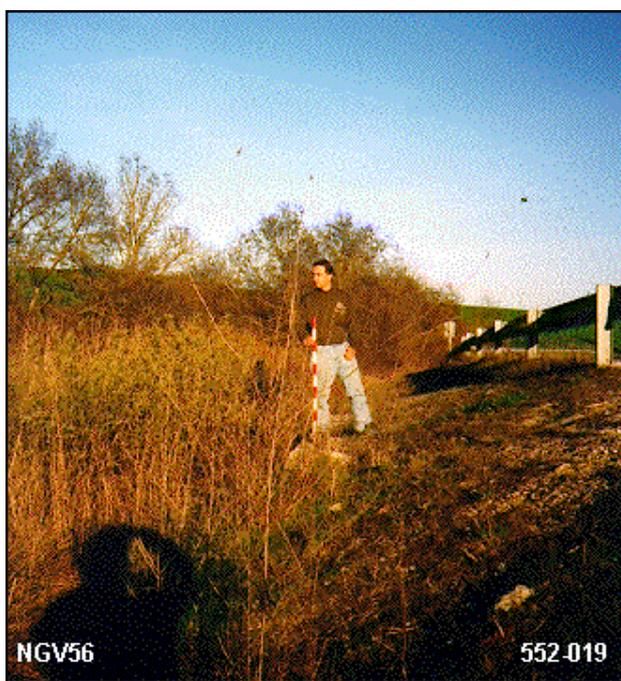
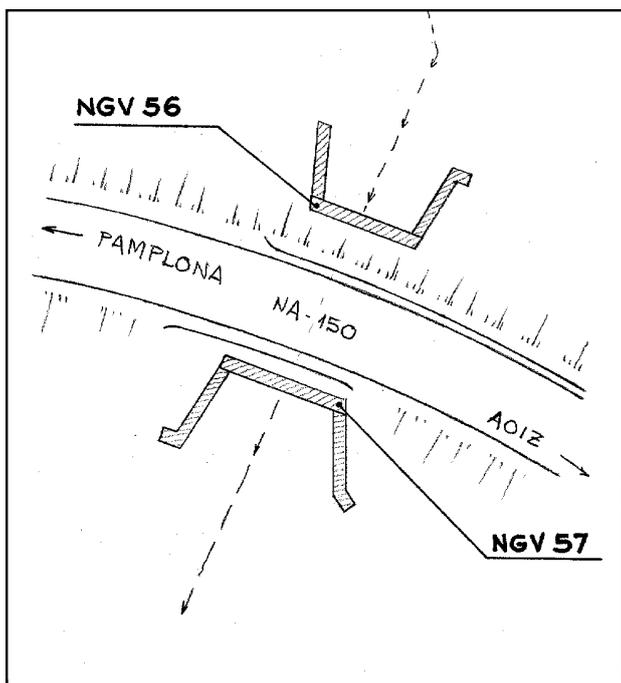
Clavo metálico con la inscripción NG V 56 incrustado aproximadamente en el Km. 12,975 en la margen izquierda de la Carretera NA-150 de Huarte a Aoiz sobre la cara superior de la imposta de un pequeño puente, en el extremo E. frente al eje de la aleta, según croquis.

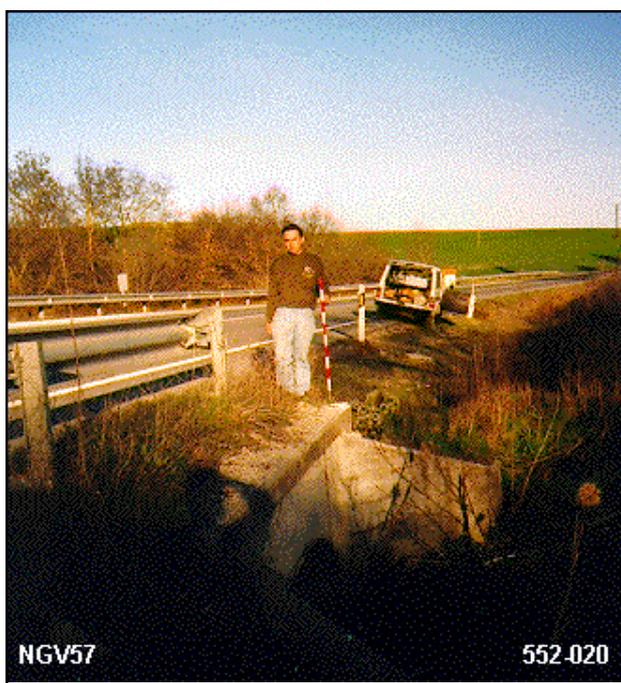
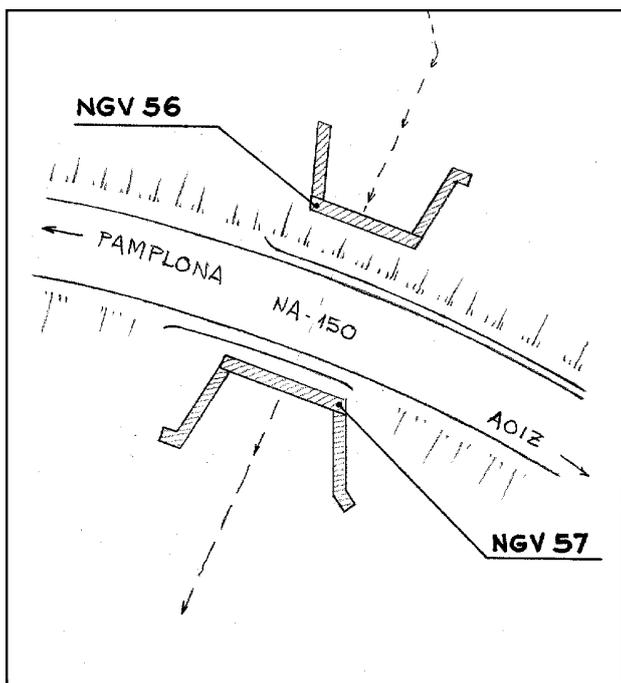
Clavo metálico con la inscripción NG V 57 incrustado aproximadamente en el Km. 12,975 en la margen derecha de la Carretera NA-150 de Huarte a Aoiz en la cara superior de la imposta de un pequeño puente en el extremo O. frente al eje de la aleta, según croquis.

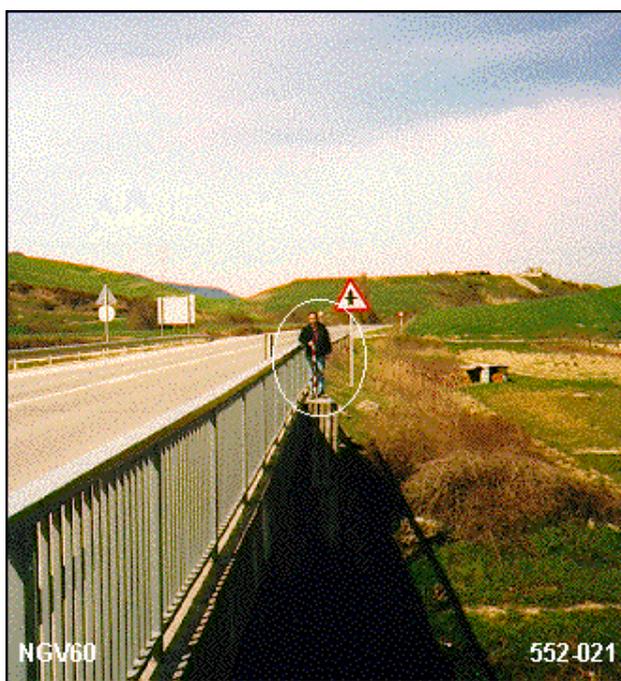
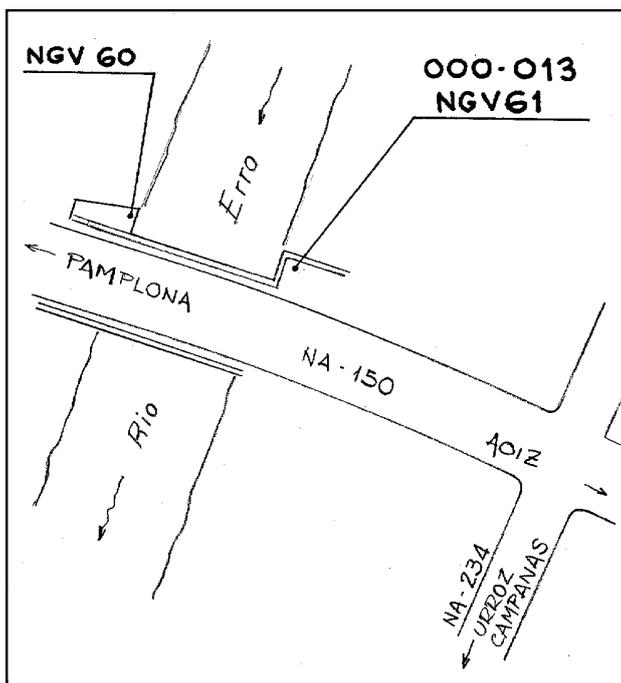
Clavo metálico con la inscripción NG V 61 incrustado aproximadamente en el Km. 13,5 en la margen izquierda de la Carretera NA-150 de Huarte a Aoiz en el estribo NO. de un puente de hormigón sobre el río Erro, según croquis.
