## Reseña de Señal de Nivelación

**Número:** 576056  
**Nombre:** CFN NGN263  
**Línea o Ramal:** 576. Urroz - Arnegui

**Municipio:** Auritz/Burguete  
**Provincia:** Navarra  
**Hoja MTN50:** 116  
**Señal:** Principal                      **En posición:** Vertical  
**Señalizada:**  
**Nivelada:** 03 de octubre de 2000

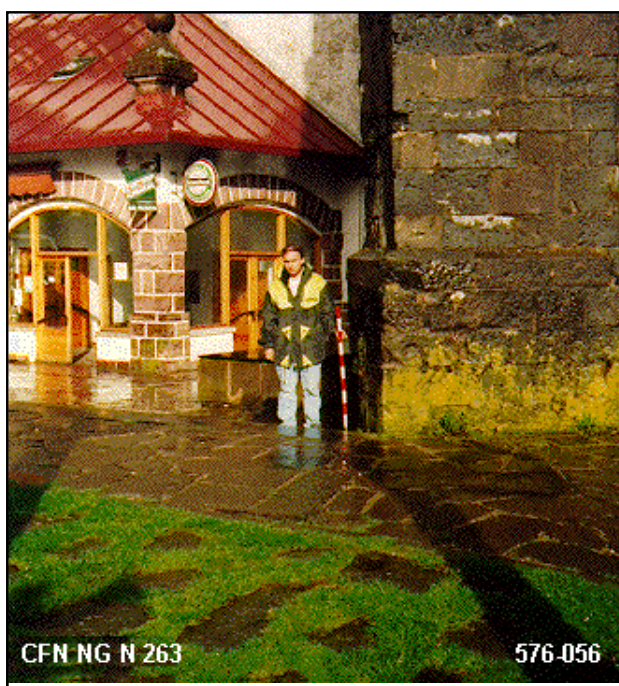
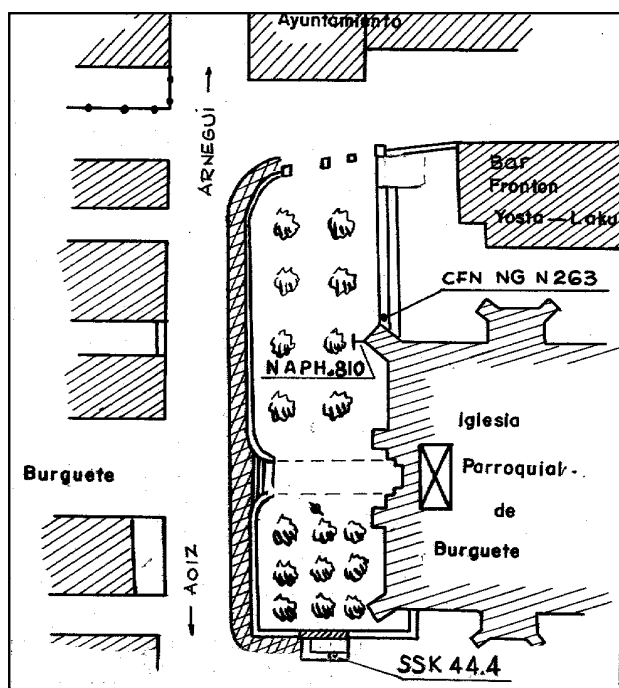
Clavo metálico con la inscripción CFN NG N263 incrustado aproximadamente en el Km. 44,4 en la margen E. de la Carretera N-135, en el ángulo más al S. de la escalera de bajada de la plaza arbolada al espacio que antecede al Bar Frontón de Burguete. Dichos escalones se hallan al N. de la Iglesia Parroquial y la señal esta junto al contrafuerte de la 576-124 (NAPH 810).
