## Reseña de Señal de Nivelación

**Número:** 581133  
**Nombre:** SSK27,150  
**Línea o Ramal:** 581. Betanzos - Santiago

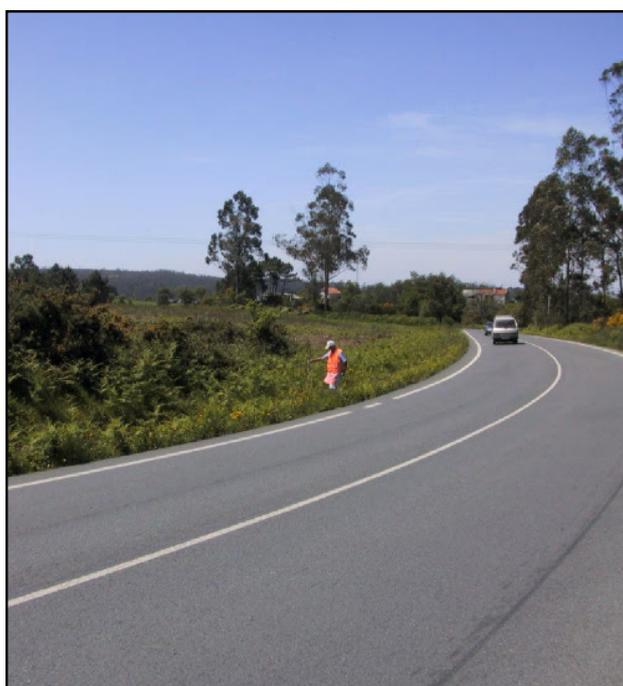
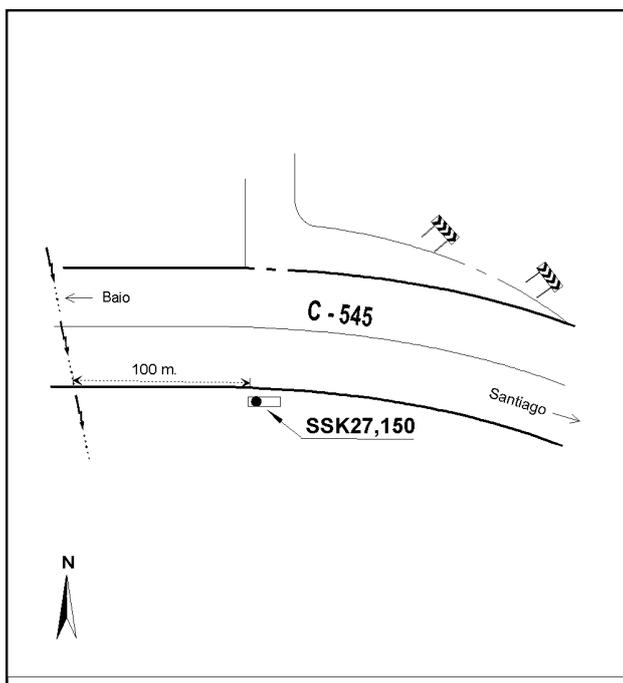
Clavo metálico semiesférico incrustado aproximadamente en el Km. 27,150 de la margen S de la Carretera C-545, en el extremo W de una alcantarilla.
