## Reseña de Señal de Nivelación

**Número:** 581136  
**Nombre:** SSK10,150  
**Línea o Ramal:** 581. Betanzos - Santiago

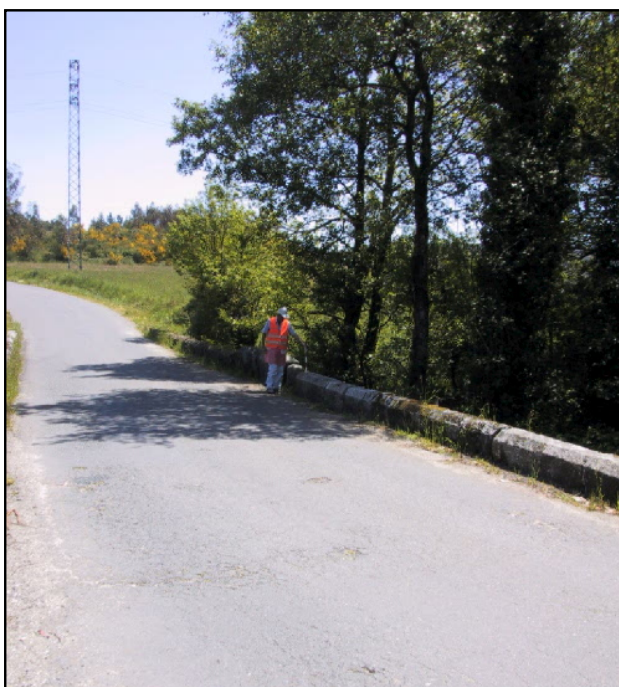
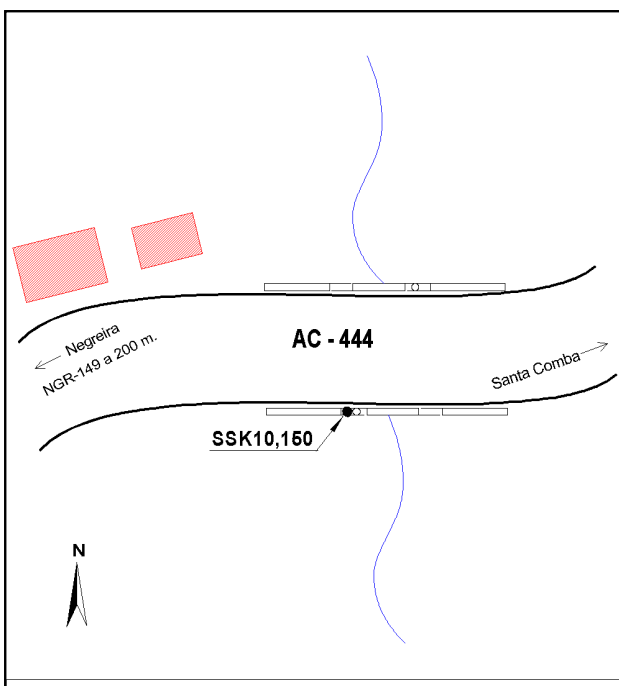
Clavo metálico semiesférico incrustado aproximadamente en el Km. 10,150 de la margen E de la Carretera AC-444, al N del primer murete de un puente.
