## Reseña de Señal de Nivelación

**Número:** 582107  
**Nombre:** NGR 827  
**Línea o Ramal:** 582. Lugo - Betanzos

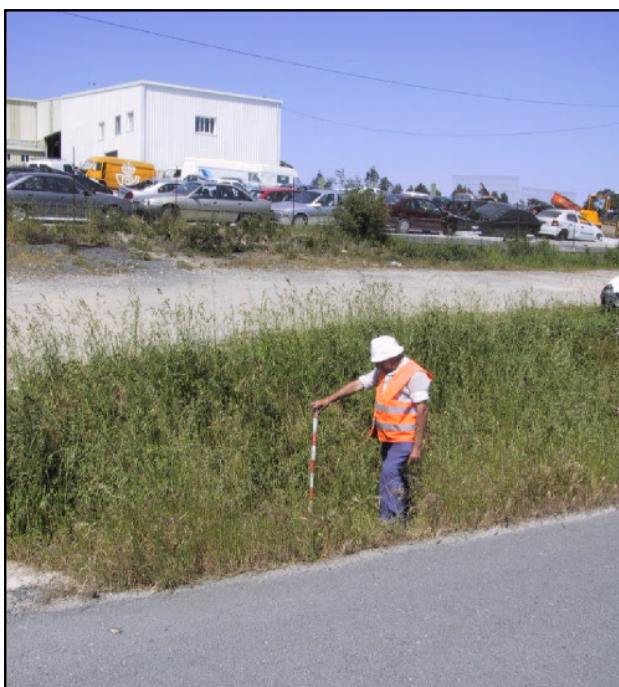
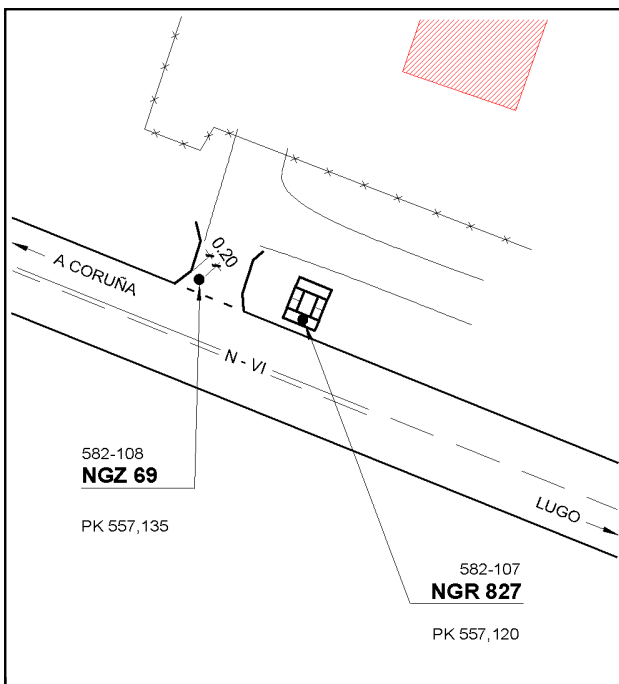
Clavo metálico cuya cabeza tiene grabada la inscripción NGR 827 incrustado aproximadamente en el Km. 557,120 de la margen Norte de la Carretera N-VI. Está situado sobre el centro de la imposta Sur de una arqueta-alcantarilla de hormigón, según croquis. Dista unos 450 m. de la señal número 582106.
