## Reseña de Señal de Nivelación

**Número:** 583012  
**Nombre:** SSK 10,0  
**Línea o Ramal:** 583. Porto de Abaixo - Betanzos

**Municipio:** Ribadeo  
**Provincia:** Lugo  
**Hoja MTN50:** 10  
**Señal:** Secundaria      **En posición:** Vertical  
**Señalizada:** 17 de mayo de 2005  
**Nivelada:** 02 de noviembre de 2006

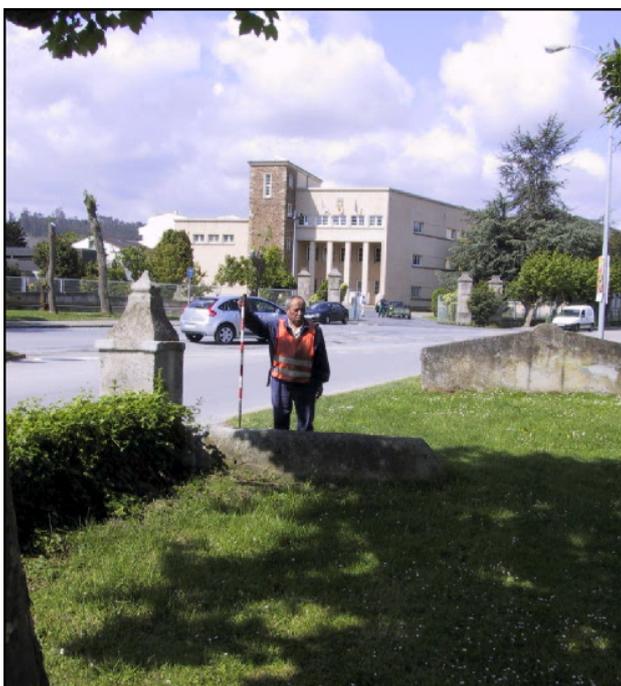
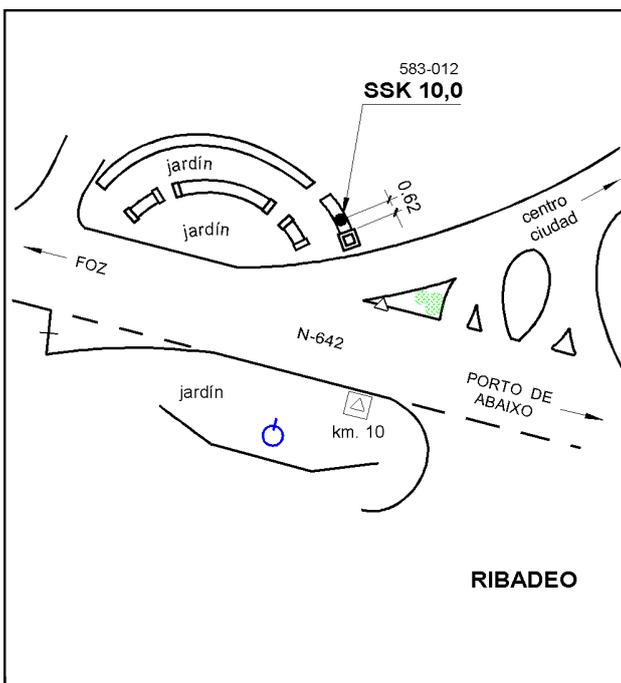
Clavo metálico semiesférico incrustado aproximadamente en el Km. 10,0 de la margen Norte de la Carretera N-642. Dista unos 1.000 m. de la señal número 583011. Esta situado sobre la coronación de un pequeño muro ornamental de forma redondeada, de 0,40 metros de altura, a la salida de Ribadeo, frente al km. 10 y a 0,62 metros del pilar que marca el comienzo del muro; según croquis.
