## Reseña de Señal de Nivelación

**Número:** 583015  
**Nombre:** SSK 557,0  
**Línea o Ramal:** 583. Porto de Abaixo - Betanzos

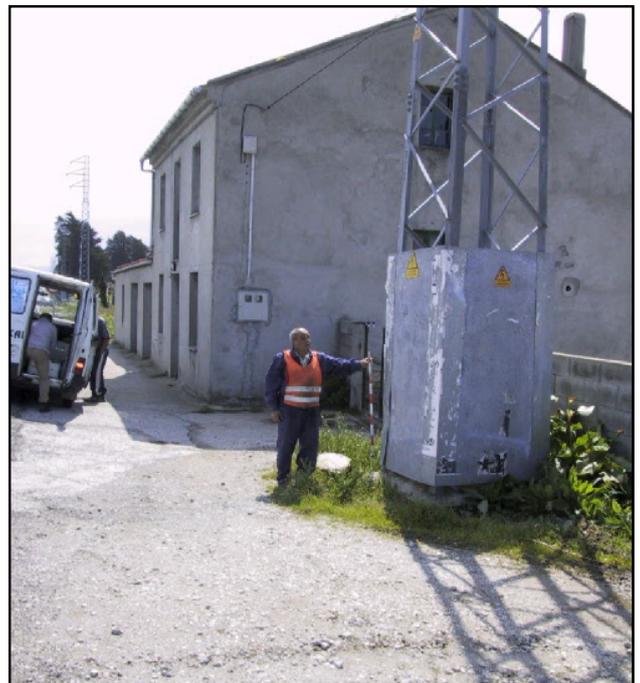
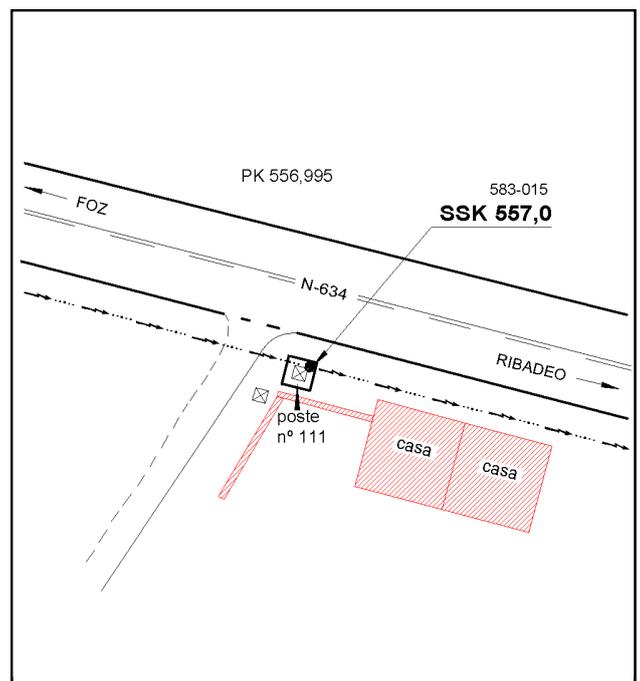
Clavo metálico semiesférico incrustado aproximadamente en el Km. 556,995 de la margen Sur de la Carretera N-634. Dista unos 975 m. de la señal número 583014. Esta situado sobre la esquina NE de la zapata de un poste metálico del tendido eléctrico, según croquis.
