## Reseña de Señal de Nivelación

**Número:** 583064  
**Nombre:** SSK 51.5  
**Línea o Ramal:** 583. Porto de Abaixo - Betanzos

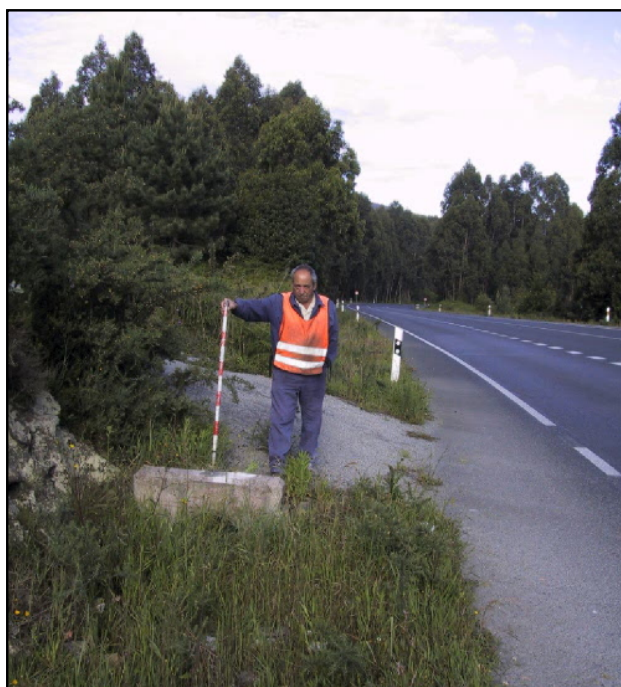
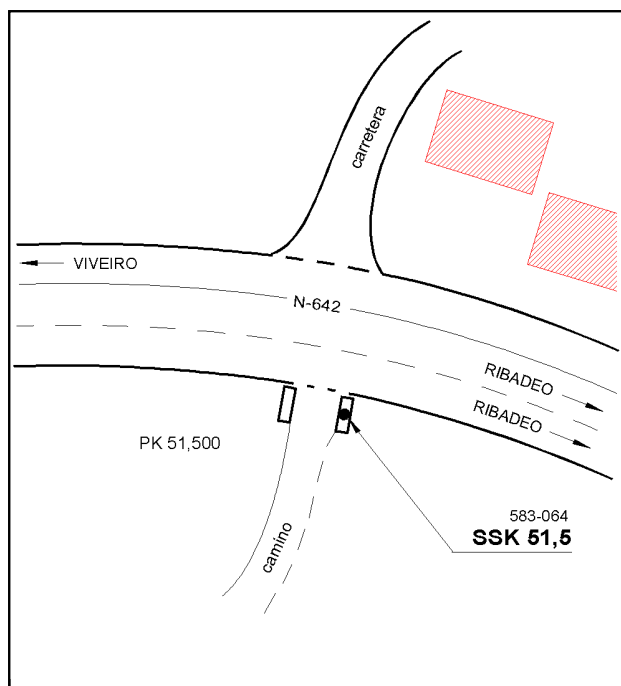
Clavo metálico semiesférico incrustado aproximadamente en el Km. 51,500 de la margen Sur de la Carretera N-642. Distancia unos 900 m. de la señal número 583063. Está sobre el centro de la cara superior de la imposta de un paso de cuneta de un camino, según croquis.
