## Reseña de Señal de Nivelación

**Número:** 583075  
**Nombre:** SSK 93,6  
**Línea o Ramal:** 583. Porto de Abaixo - Betanzos

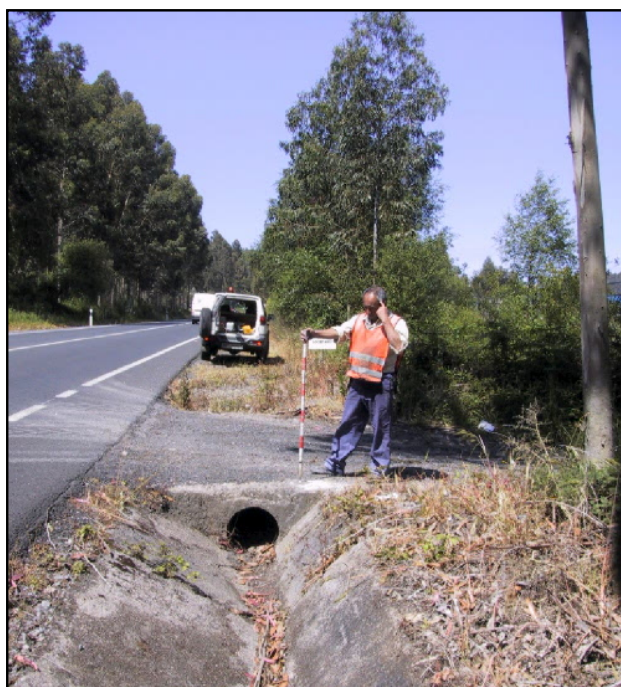
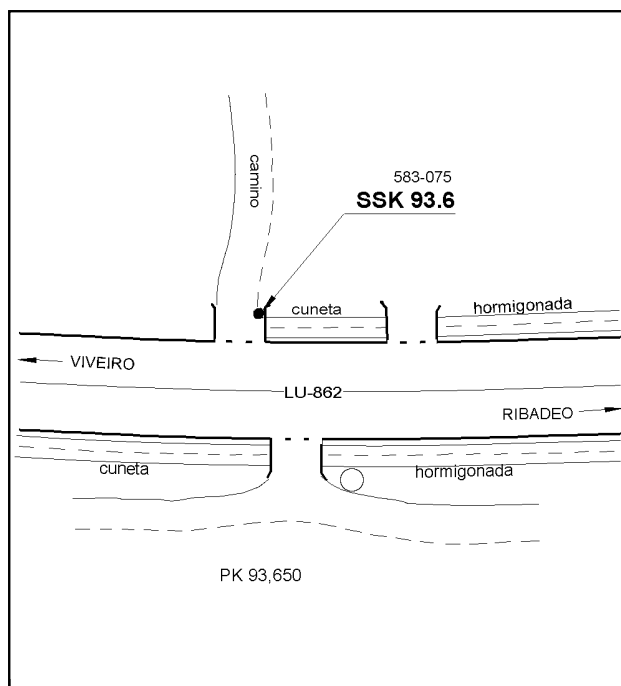
Clavo metálico semiesférico incrustado aproximadamente en el Km. 93,650 de la margen Norte de la Carretera LU-862. Dista unos 1.000 m. de la señal número 583074. Está situado sobre el extremo Este del paso de cuneta de un camino, según croquis.
