Reseña de Señal de Nivelación

Número: **583076**
Nombre: **SSK 92,7**
Línea o Ramal: **583. Porto de Abaixo - Betanzos**

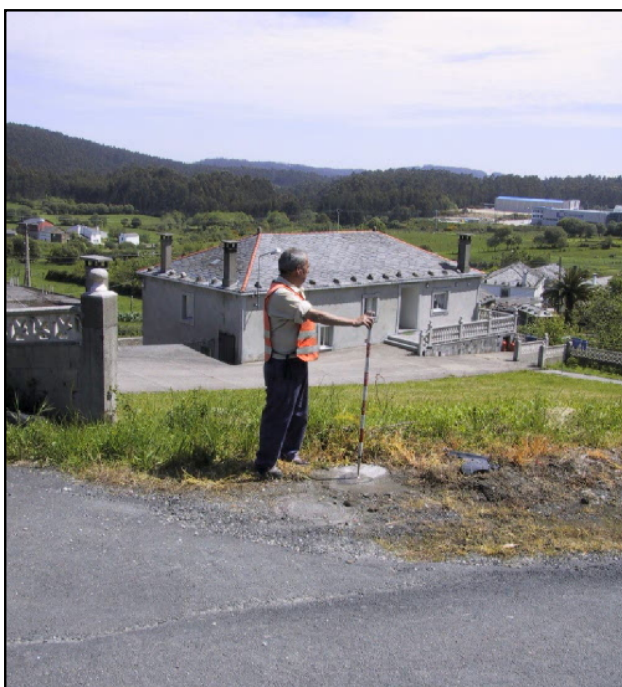
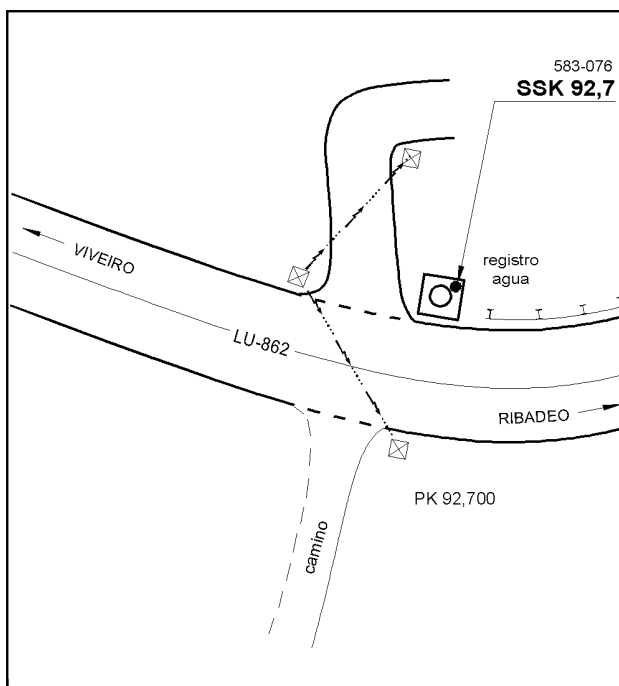
Clavo metálico semiesférico incrustado aproximadamente en el Km. 92,700 de la margen Norte de la Carretera LU-862. Dista unos 1.000 m. de la señal número 583075. Está situada en la esquina NE de la solera de hormigón de un registro de agua, junto al cruce de una carretera, según croquis.
