## Reseña de Señal de Nivelación

**Número:** 583098  
**Nombre:** SSK 76,7  
**Línea o Ramal:** 583. Porto de Abaixo - Betanzos

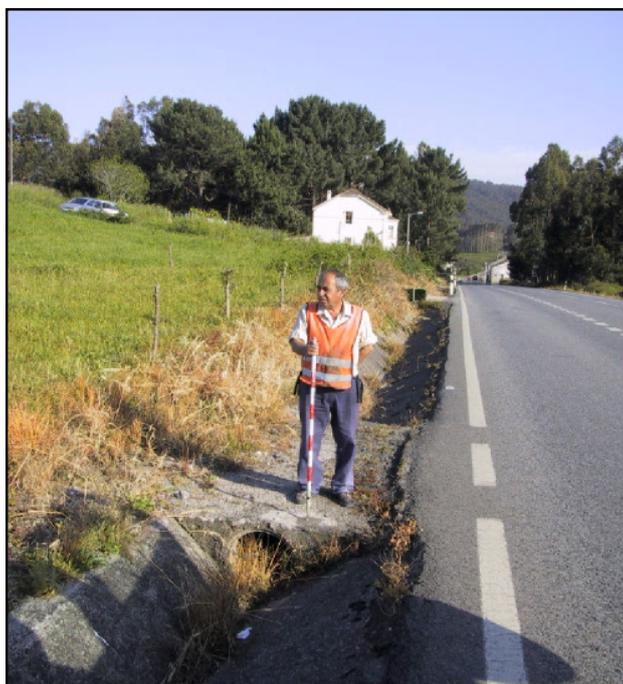
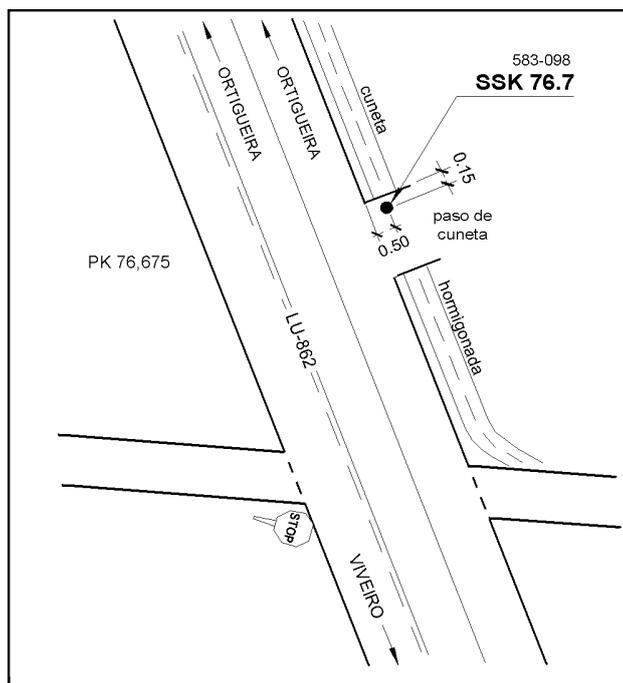
Clavo metálico semiesférico incrustado aproximadamente en el Km. 76,675 de la margen Este de la Carretera LU-862. Dista unos 900 m. de la señal número 583097. Está situado en un paso de cuneta de hormigón, por encima de una cuneta hormigonada, según croquis.
