## Reseña de Señal de Nivelación

**Número:** 583100  
**Nombre:** SSK 75,0  
**Línea o Ramal:** 583. Porto de Abaixo - Betanzos

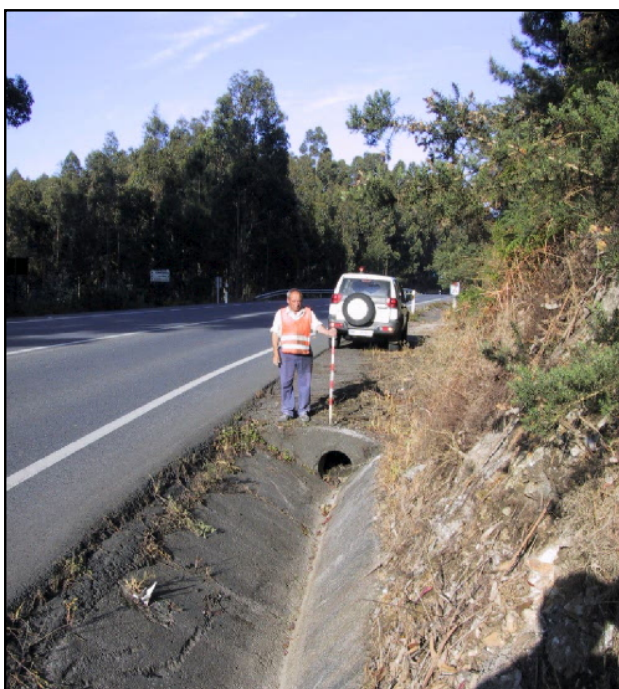
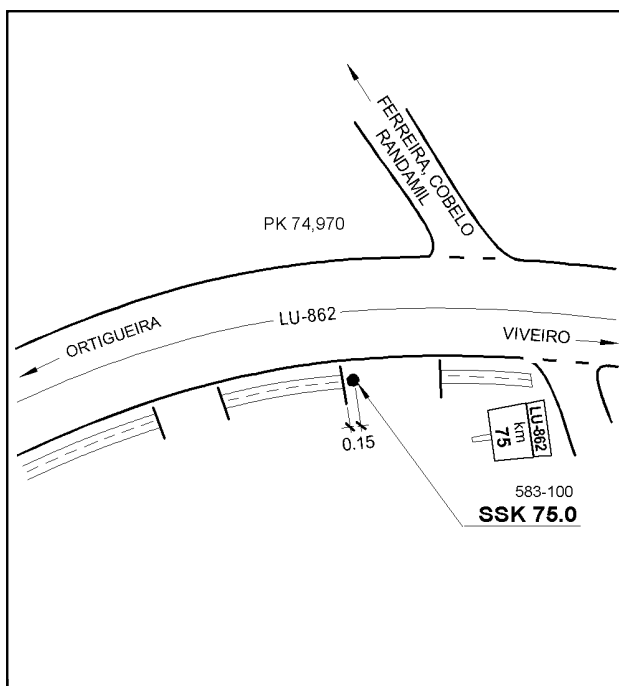
Clavo metálico semiesférico incrustado aproximadamente en el Km. 74,970 de la margen Sur de la Carretera LU-862. Dista unos 900 m. de la señal número 583099. Está situado sobre el extremo Oeste de un gran paso de cuneta de hormigón sobre una cuneta hormigonada, a 0.15 metros del borde, según croquis.
