## Reseña de Señal de Nivelación

**Número:** 583110  
**Nombre:** SSK 67,3  
**Línea o Ramal:** 583. Porto de Abaixo - Betanzos

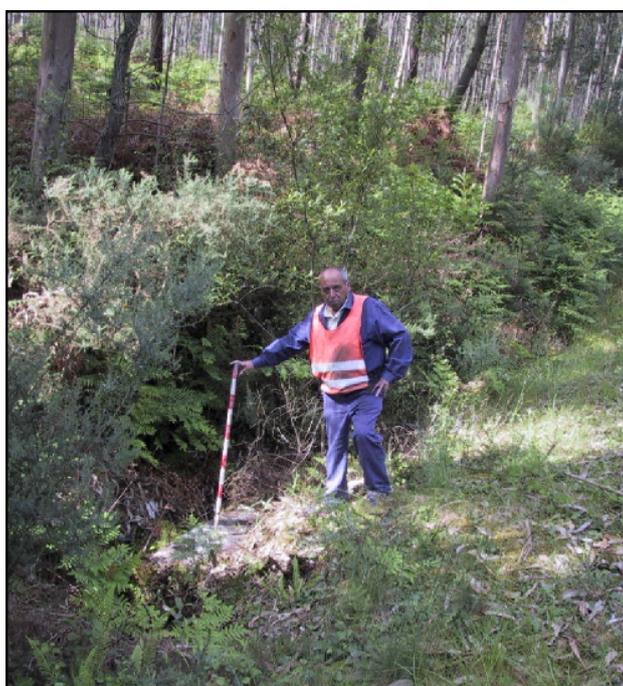
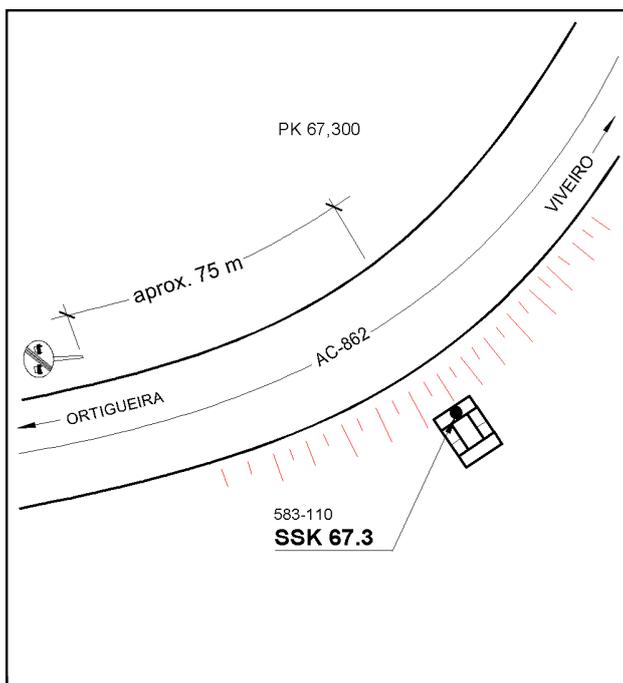
Clavo metálico semiesférico incrustado aproximadamente en el Km. 67,300 de la margen Sur de la Carretera AC-862. Dista unos 1.100 m. de la señal número 583109. Está situado sobre el centro de la imposta de una arqueta-alcantarilla, a 5 metros de la calzada y 1.30 metros por debajo de la rasante de la carretera, según croquis.
