## Reseña de Señal de Nivelación

**Número:** 583129  
**Nombre:** SSK 52,8  
**Línea o Ramal:** 583. Porto de Abaixo - Betanzos

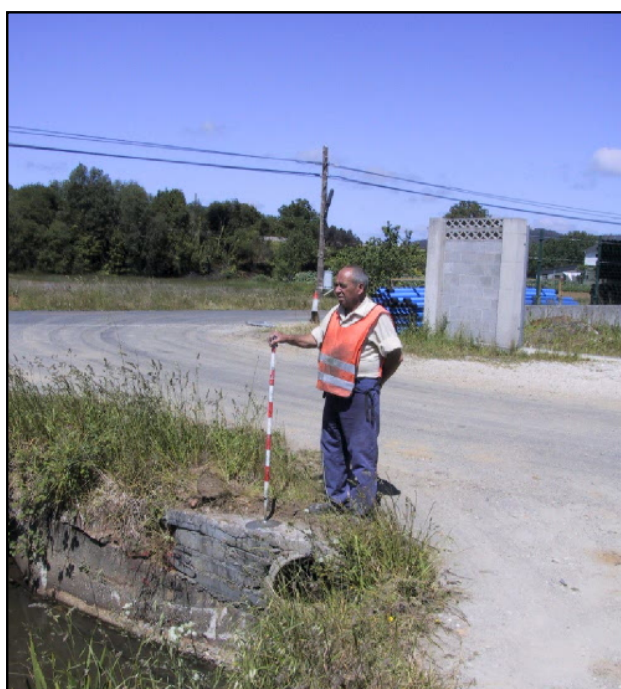
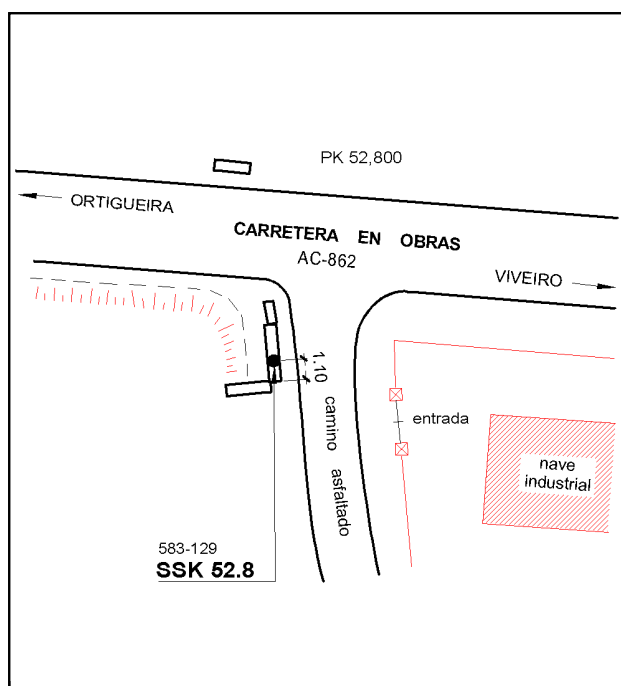
Clavo metálico semiesférico incrustado aproximadamente en el Km. 52,800 de la margen Sur de la Carretera AC-862. Dista unos 1100 m. de la señal número 583128. Está situado sobre la coronación del muro Este de una alcantarilla, frente a la entrada a la parcela de una nave industrial, acotado según croquis.
