## Reseña de Señal de Nivelación

**Número:** 583151  
**Nombre:** SSK 35,6  
**Línea o Ramal:** 583. Porto de Abaixo - Betanzos

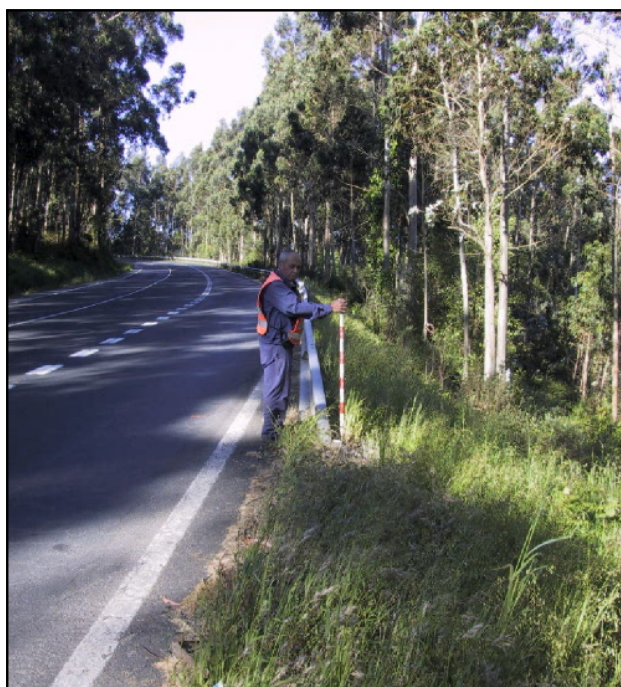
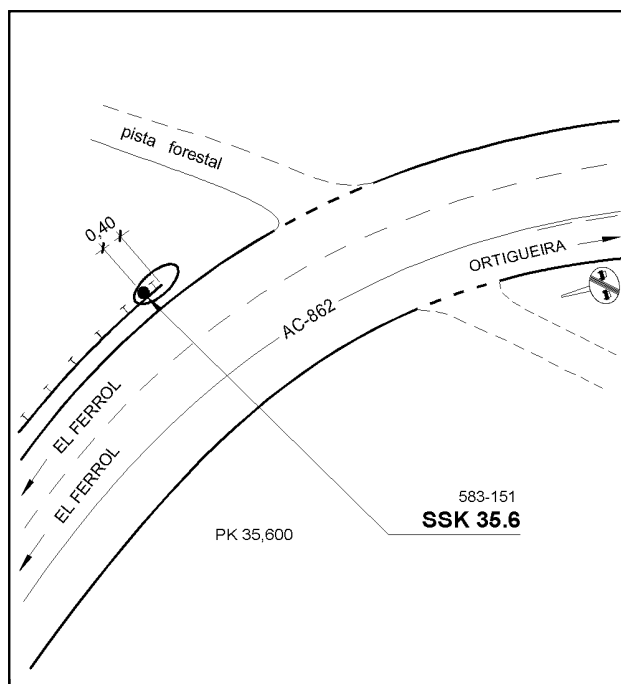
Clavo metálico semiesférico incrustado aproximadamente en el Km. 35,600 de la margen Norte de la Carretera AC-862. Dista unos 950 m. de la señal número 583150. Está situado sobre la zapata de hormigón que sujeta el comienzo de una protección metálica (bionda), según croquis.
