## Reseña de Señal de Nivelación

**Número:** 583152  
**Nombre:** SSK 34,7  
**Línea o Ramal:** 583. Porto de Abaixo - Betanzos

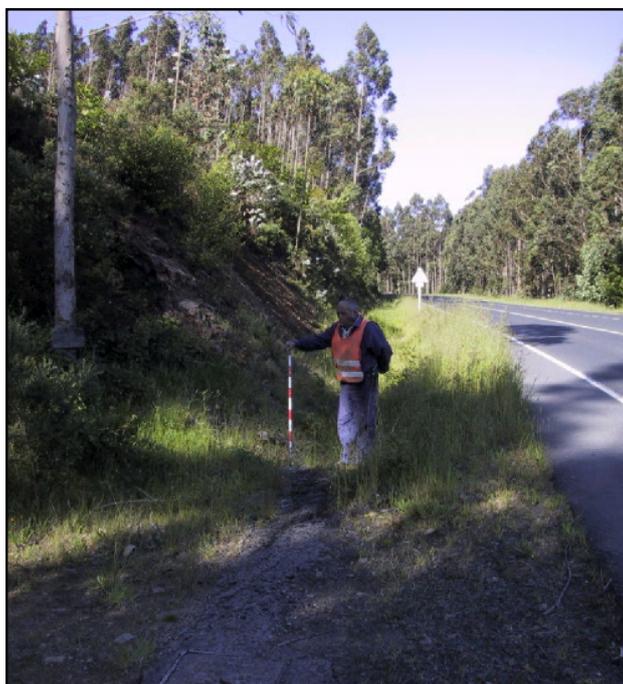
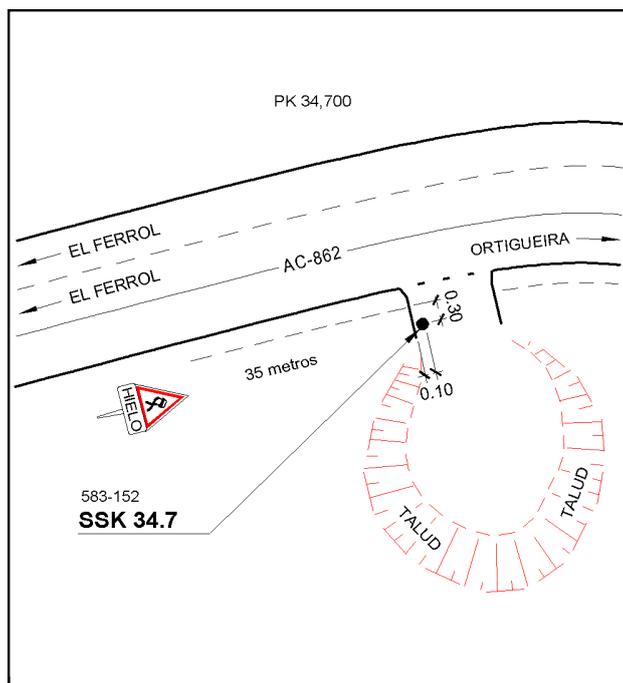
Clavo metálico semiesférico incrustado aproximadamente en el Km. 34,700 de la margen Sur de la Carretera AC-862. Dista unos 900 m. de la señal número 583151. Está situado a 0,10 metros del extremo Oeste de un paso de cuneta de hormigón, según croquis.
