## Reseña de Señal de Nivelación

**Número:** 583156  
**Nombre:** SSK 31,7  
**Línea o Ramal:** 583. Porto de Abaixo - Betanzos

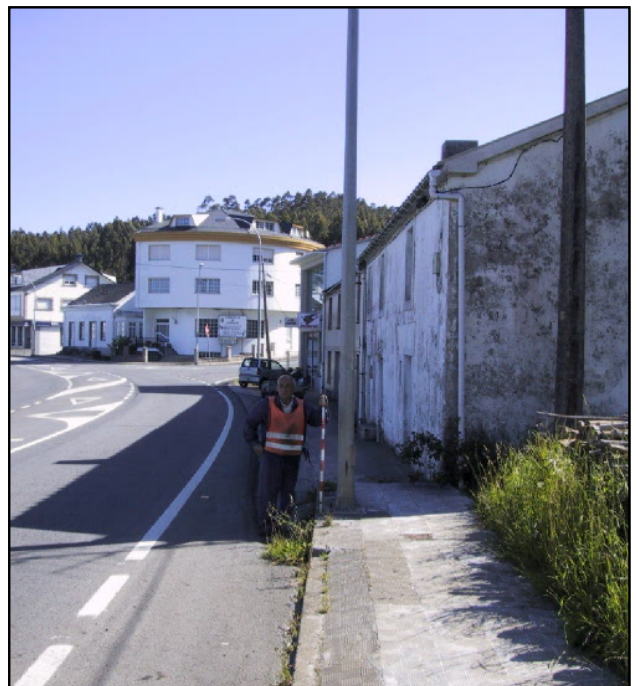
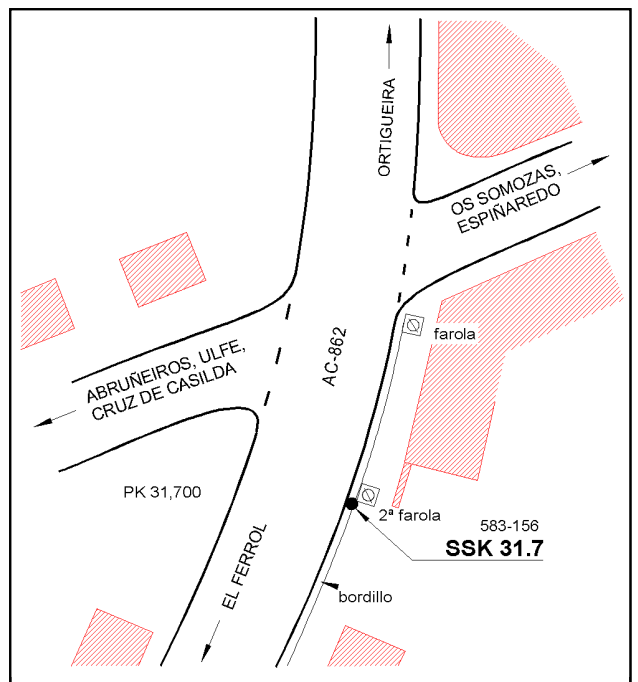
Clavo metálico semiesférico incrustado aproximadamente en el Km. 31,700 de la margen Este de la Carretera AC-862. Dista unos 900 m. de la señal número 583155. Está situado en Cerdido sobre el bordillo de la acera, junto a la 2ª farola desde el cruce a Os Somozas y Espiñaredo, según croquis.
