## Reseña de Señal de Nivelación

**Número:** 583158  
**Nombre:** SSK 29,7  
**Línea o Ramal:** 583. Porto de Abaixo - Betanzos

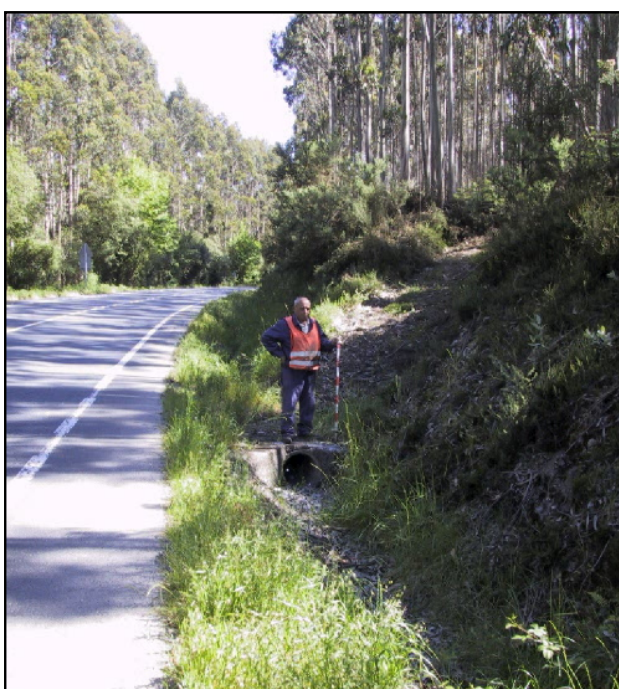
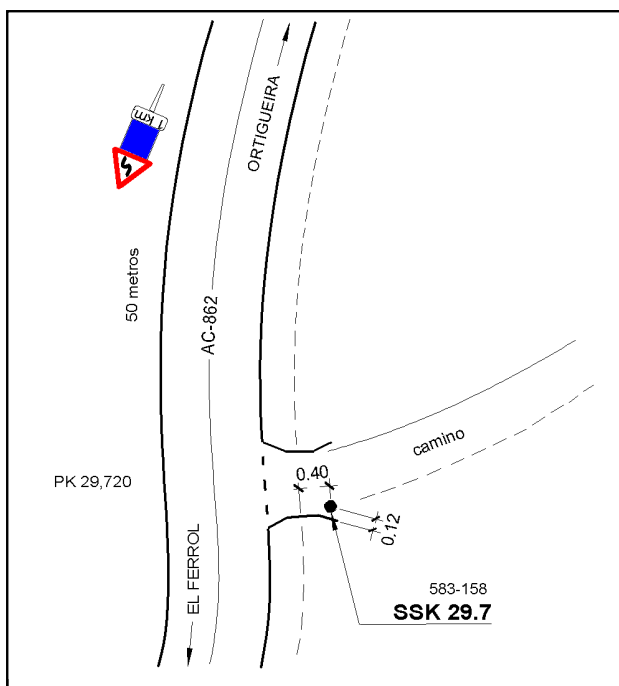
Clavo metálico semiesférico incrustado aproximadamente en el Km. 29,720 de la margen Este de la Carretera AC-862. Dista unos 1000 m. de la señal número 583157. Está situado en el extremo Sur del paso de cuneta de hormigón de un camino de acceso al monte, según croquis.
