## Reseña de Señal de Nivelación

**Número:** 583183  
**Nombre:** SSK 10,7  
**Línea o Ramal:** 583. Porto de Abaixo - Betanzos

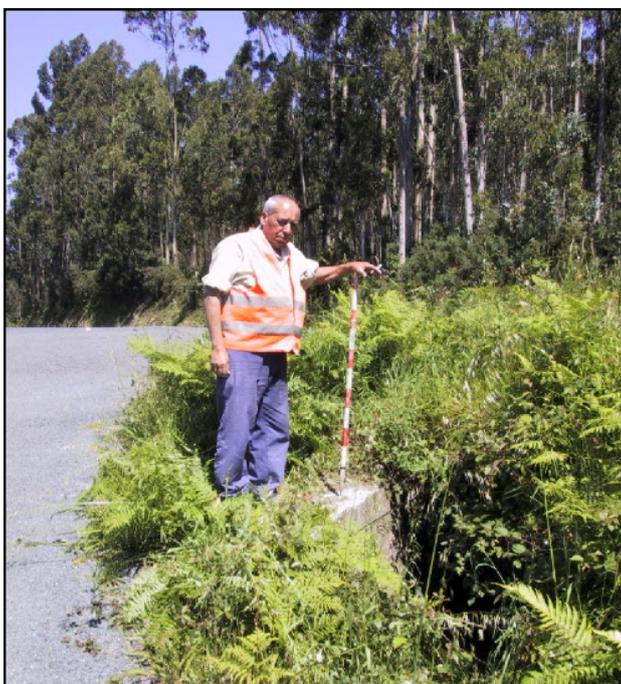
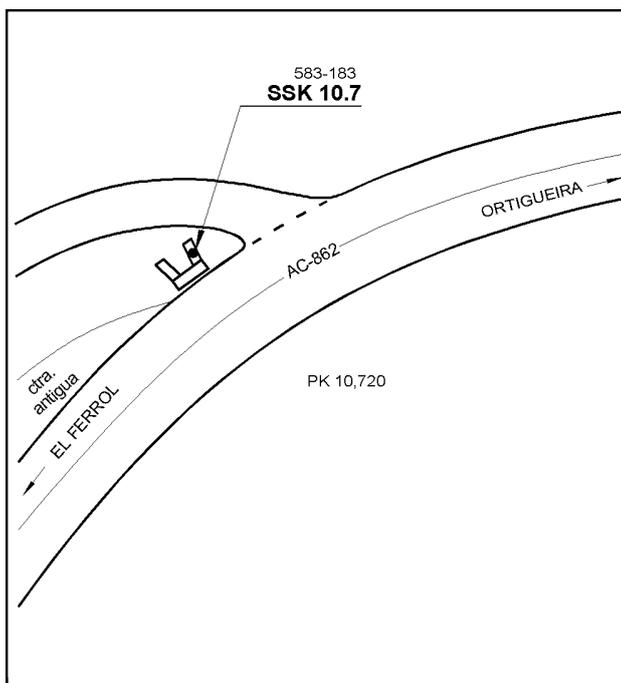
Clavo metálico semiesférico incrustado aproximadamente en el Km. 10,720 de la margen NO de la Carretera AC-862. Dista unos 1.150 m. de la señal número 583182. Está situado sobre la coronación del muro de la aleta Norte de una alcantarilla, según croquis.
