## Reseña de Señal de Nivelación

**Número:** 583192  
**Nombre:** SSK 2,1  
**Línea o Ramal:** 583. Porto de Abaixo - Betanzos

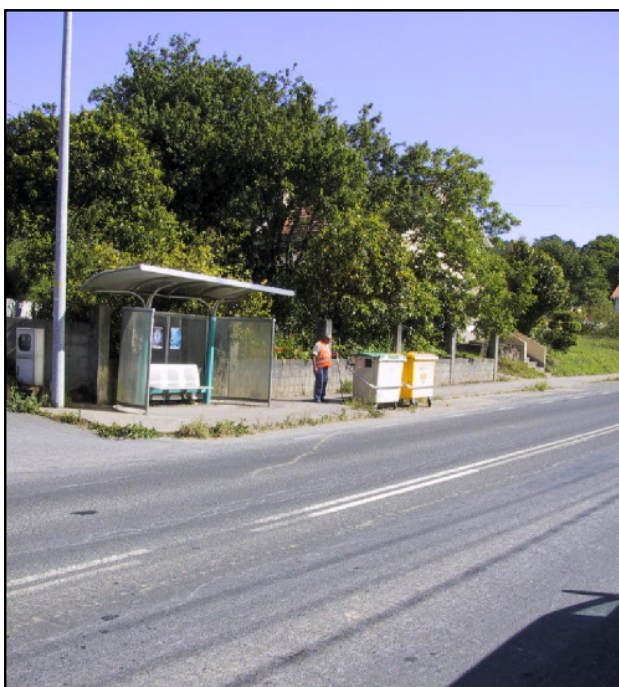
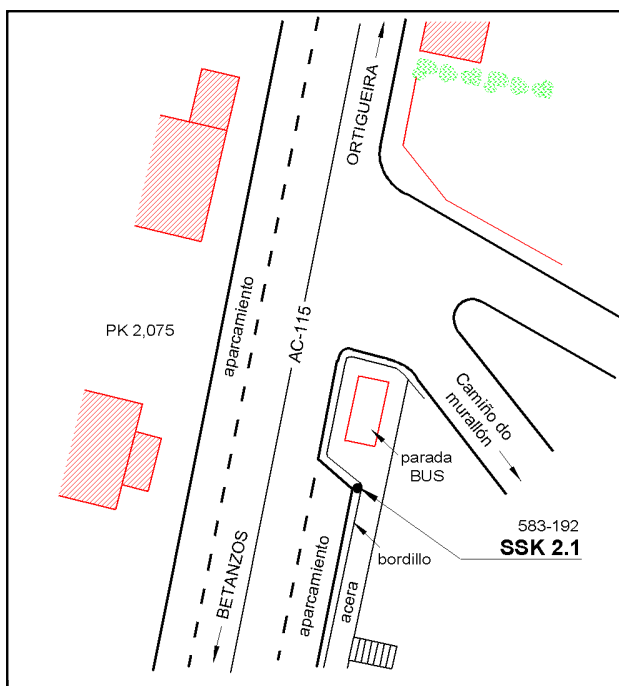
Clavo metálico semiesférico incrustado aproximadamente en el Km. 2,075 de la margen Este de la Carretera AC-115. Dista unos 1000 m. de la señal número 583191. Está situado sobre el bordillo de la acera en el quiebro que forma una zona de aparcamiento junto a una parada de BUS, junto al cruce con la carretera "Camíño do murallón", según croquis.
