## Reseña de Señal de Nivelación

**Número:** 588036  
**Nombre:** NGZ 512  
**Línea o Ramal:** 588. Trujillo - Ruecas

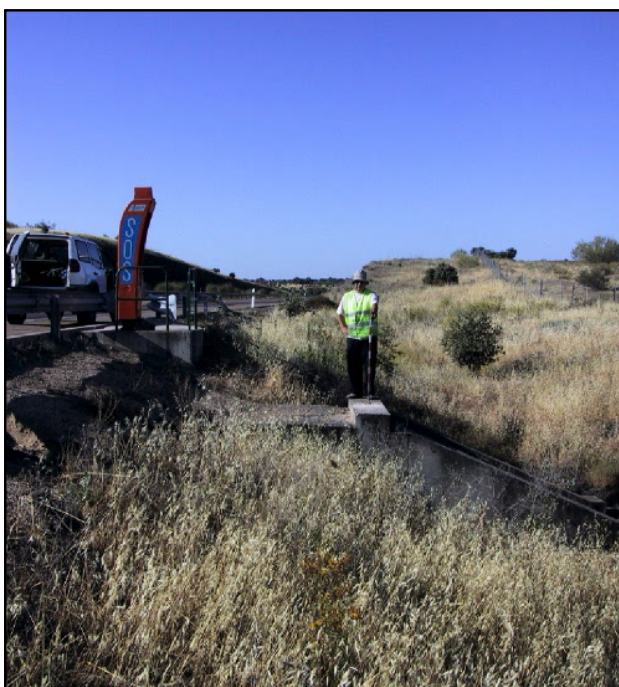
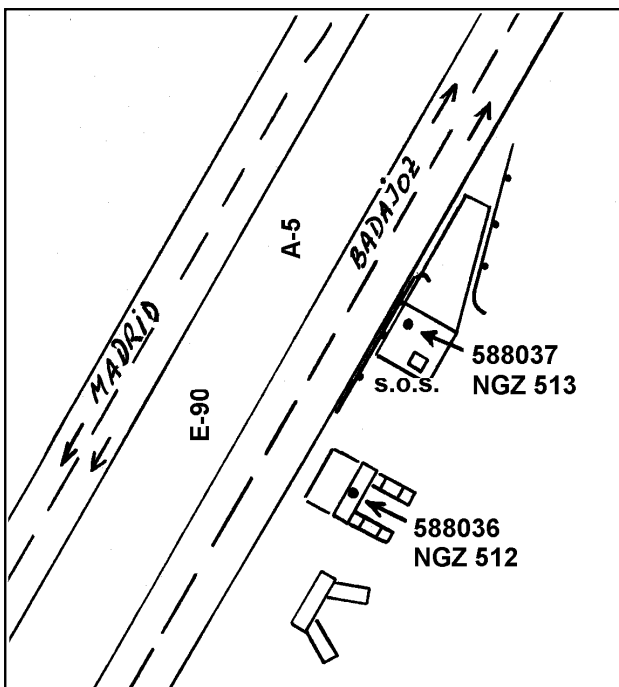
Clavo metálico semiesférico incrustado sobre centro de alcantarilla, al lado del poste de SOS, aproximadamente en el Km.283,420 de la autovía A-5 E-90 de Extremadura, a la derecha dirección Badajoz.
