## Reseña de Señal de Nivelación

**Número:** 588057  
**Nombre:** NGZ 519  
**Línea o Ramal:** 588. Trujillo - Rucas

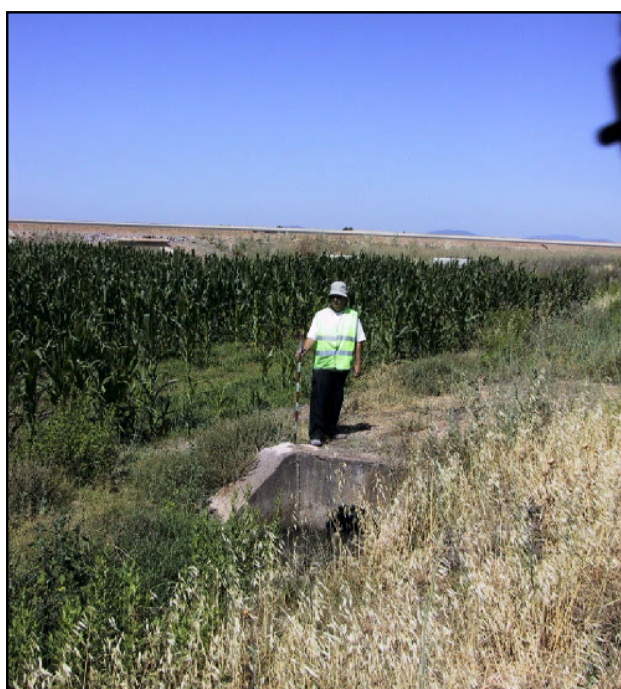
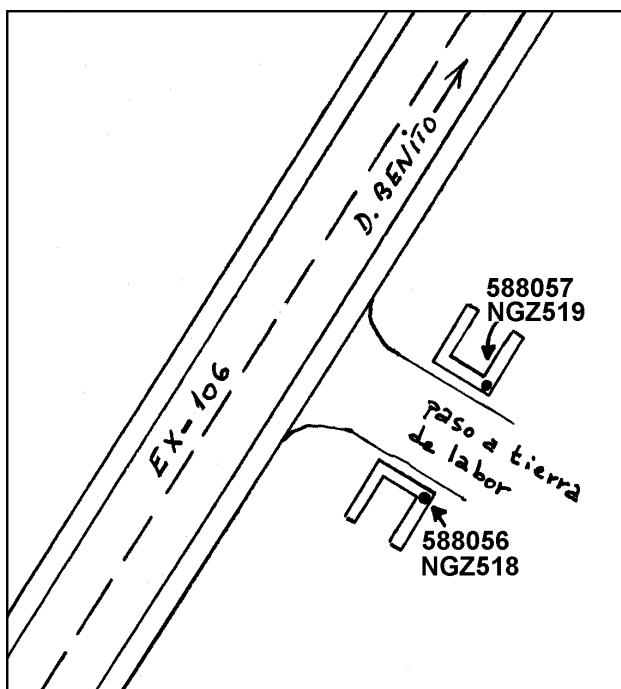
Clavo metálico semiesférico incrustado en esquina de alcantarilla en paso sobre cuneta que da acceso a una finca plantada de maíz, aproximadamente en el Km.8,604 de la carretera EX-106, a la derecha en dirección Don Benito.
