## Reseña de Señal de Nivelación

**Número:** 611054  
**Nombre:** NGP723  
**Línea o Ramal:** 611. Navalmoral - Plasencia

**Municipio:** Malpartida de Plasencia  
**Provincia:** Cáceres  
**Hoja MTN50:** 623  
**Señal:** Principal                      **En posición:** Horizontal  
**Señalizada:** 01 de mayo de 1984  
**Nivelada:**

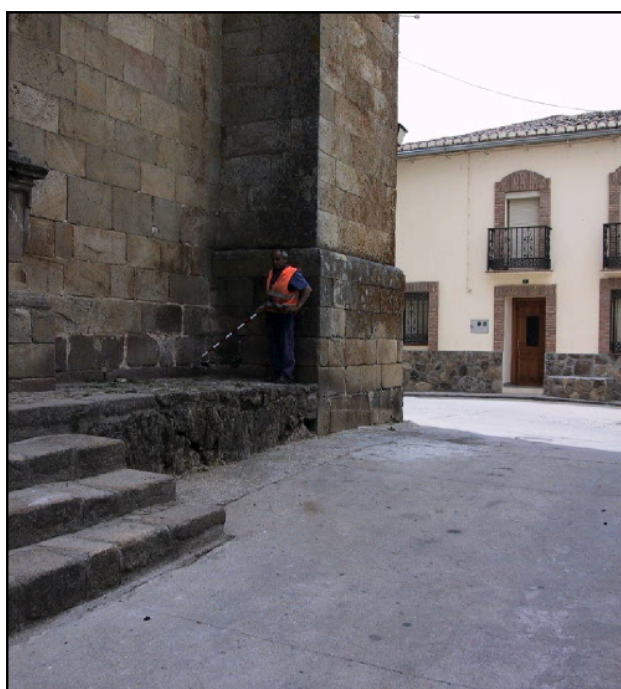
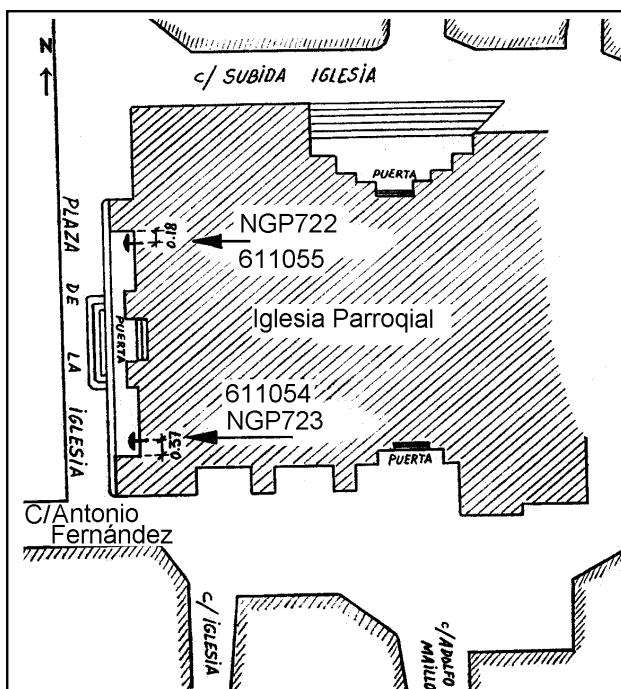
Iglesia Parroquial de Malpartida de Plasencia. Clavo metálico semiesférico incrustado en el paramento de la fachada principal, al S de la entrada a la iglesia y a 0,37m al N de su esquina S. Dista del anterior 700m.
