## Reseña de Señal de Nivelación

**Número:** 615067  
**Nombre:** SSA.1'8  
**Línea o Ramal:** 615. Mérida - Badajoz

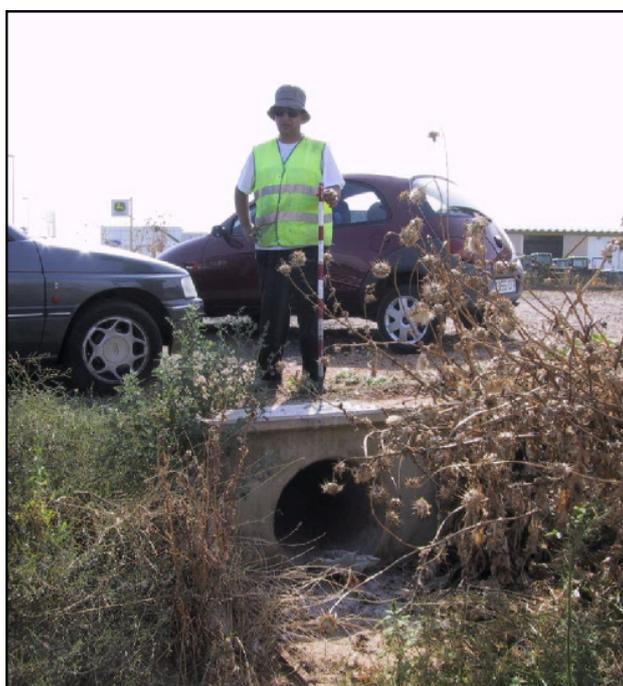
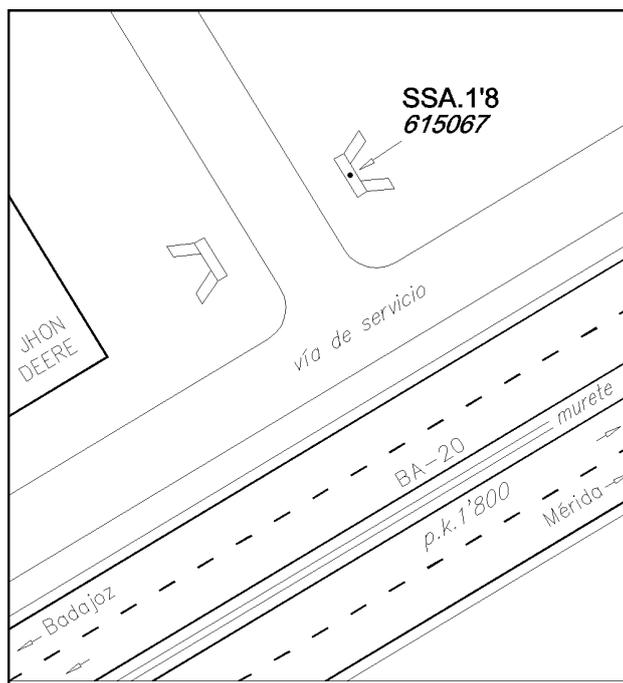
En la margen derecha (N) de la vía de servicio derecha, sentido Badajoz, de la carretera (doble calzada) BA-20 que comienza en el entronque de la autovía A-5 y discurre por el trazado de la antigua N-V, en el p.k. 1'800, poco antes de llegar a un concesionario de Jhon Deere, en el lado derecho (entrando) del paso de cuneta de un camino. La señal está centrada sobre la imposta de una alcantarilla, según croquis.
