## Reseña de Señal de Nivelación

**Número:** 625049  
**Nombre:** NGZ876  
**Línea o Ramal:** 625. Jabugo - Rosal de la Frontera

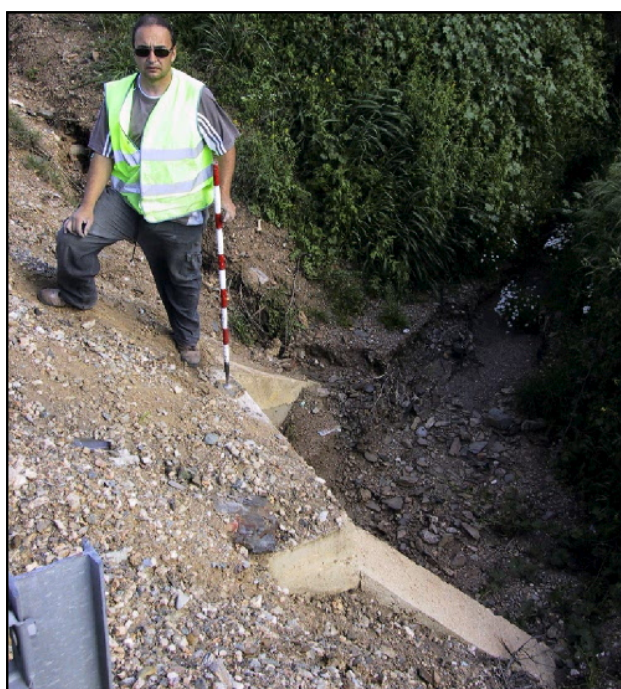
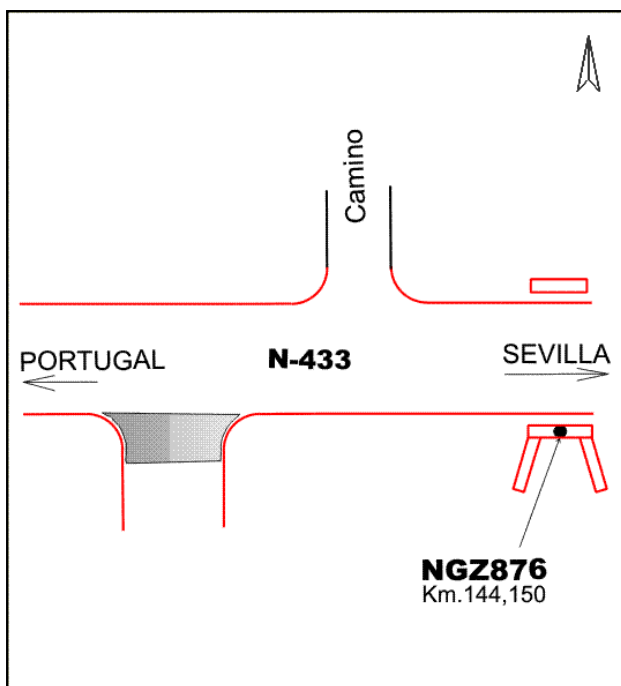
Clavo metálico semiesférico incrustado aproximadamente en el Km. 144.150 de la margen S de la Carretera N-433. Dista unos 950 m. de la señal anterior. En una alcantarilla.
