## Reseña de Señal de Nivelación

**Número:** 640005  
**Nombre:** SSK64,020  
**Línea o Ramal:** 640. Piedras Albas - Pte. de Erjas

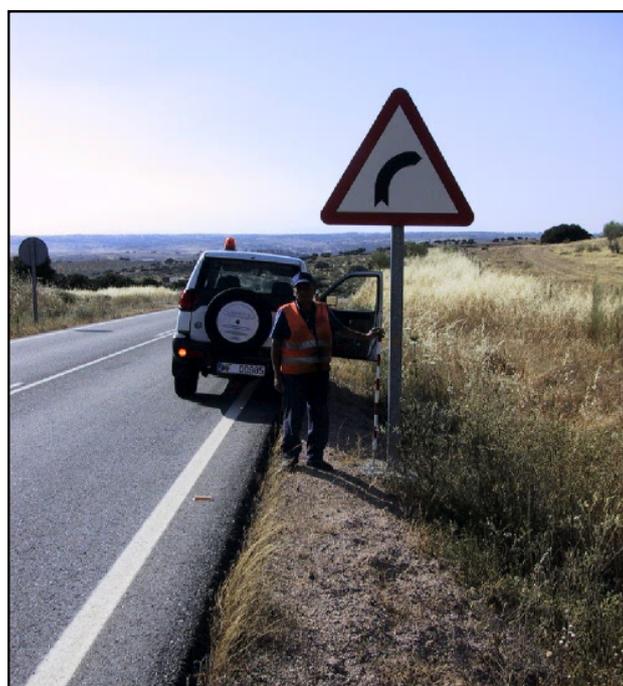
Clavo metálico semiesférico incrustado en la base de la señal de tráfico "curva peligrosa a la derecha", aproximadamente en el Km.64,020 de la carretera EX-207 de Piedras Albas a Portugal, a la derecha en dirección Portugal.
