Reseña de Señal de Nivelación

Número: **703036**
Nombre: **ssk109,200**
Línea o Ramal: **703. Sant Agustí - Alcudia**

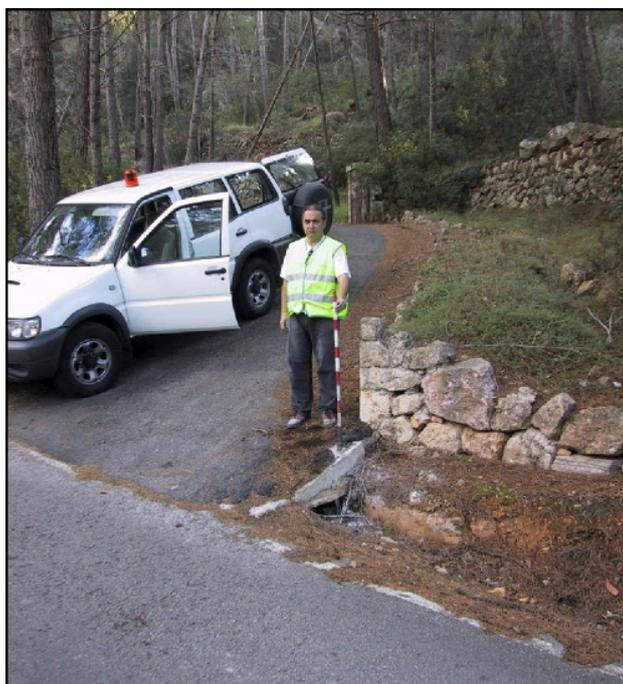
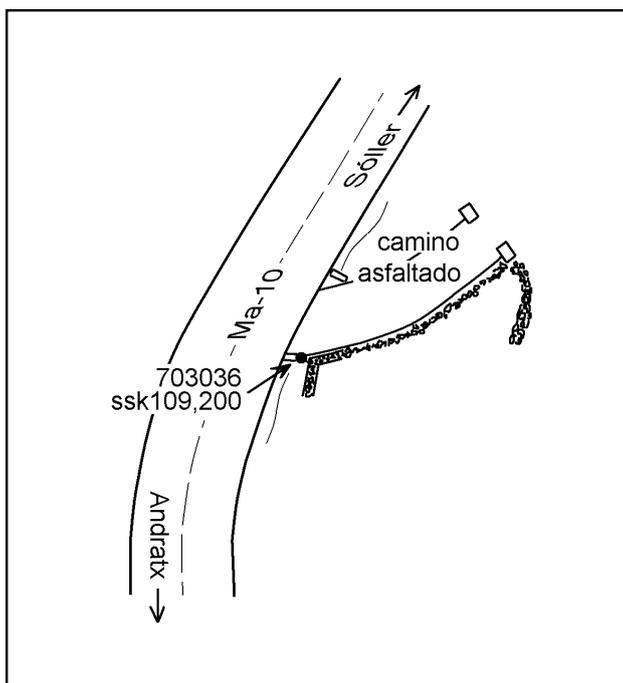
Clavo metálico semiesférico incrustado sobre pequeña alcantarilla en paso de cuneta que da paso a un camino asfaltado, aproximadamente en el Km.109,200 de la Carretera Ma-10 Andratx-Pollensa, a la derecha en dirección Pollensa.
