## Reseña de Señal de Nivelación

**Número:** 803093  
**Nombre:** SSK173,800  
**Línea o Ramal:** 803. La Robla - Guardo

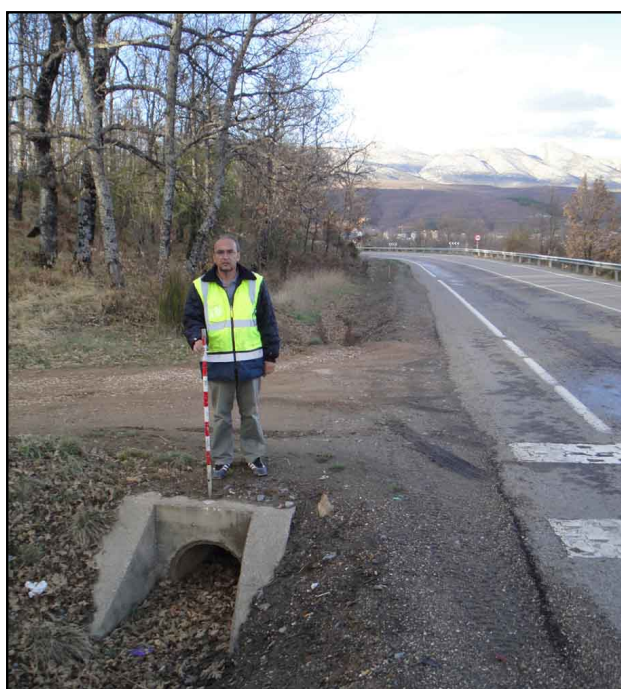
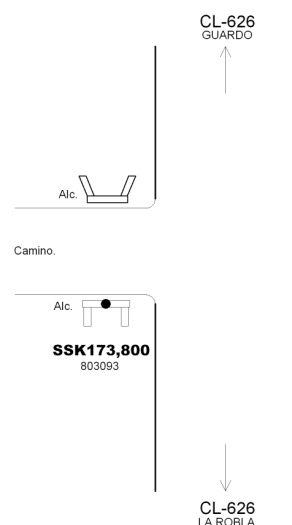
Clavo metálico semiesférico incrustado aproximadamente en el Km. 173,800 de la margen W de la Carretera CL-626. Dista unos 900 m. de la señal anterior. En una alcantarilla paso cuneta.
