Reseña de Señal de Nivelación

Número: 804036
Nombre: SSK206,000
Línea o Ramal: 804. Guardo - Balneario Corconte

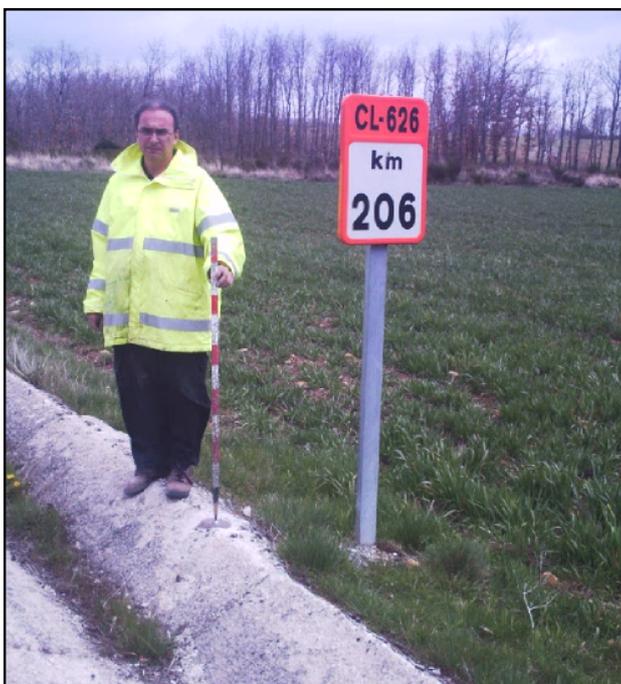
Clavo metálico semiesférico incrustado aproximadamente en el Km. 206 de la margen S de la Carretera CL-626. Dista unos 750 m. de la señal anterior. En la cuneta hormigonada, junto al hito del Km. 206.
