## Reseña de Señal de Nivelación

**Número:** 804038  
**Nombre:** SSK208,060  
**Línea o Ramal:** 804. Guardo - Balneario Corconte

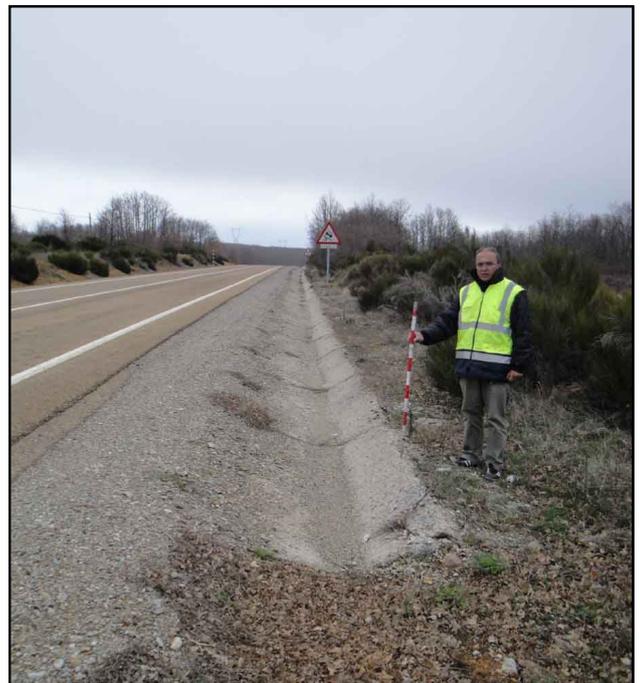
Clavo metálico semiesférico incrustado aproximadamente en el Km. 208,060 de la margen S de la Carretera CL-626. Distancia unos 750 m. de la señal anterior. En cuneta hormigonada según reseña gráfica.
