Reseña de Señal de Nivelación

Número: **804047**
Nombre: **SSK215,150**
Línea o Ramal: **804. Guardo - Balneario Corconte**

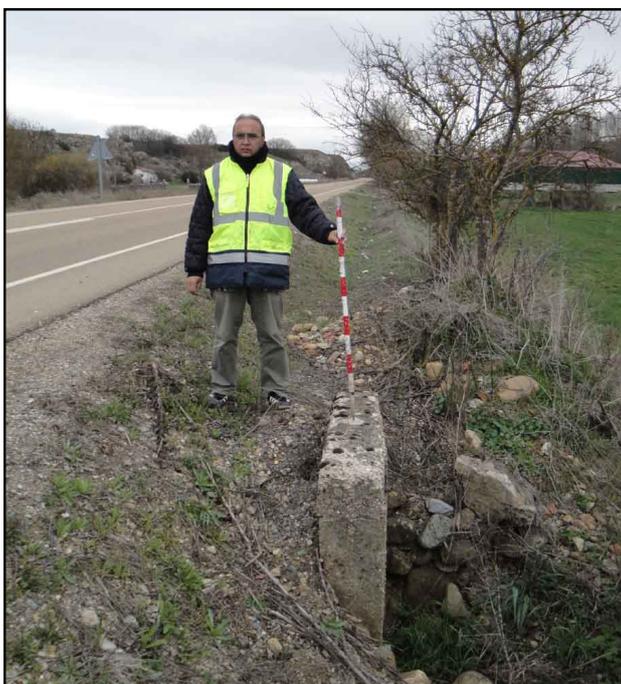
Clavo metálico semiesférico incrustado aproximadamente en el Km. 215,150 de la margen S de la Carretera CL-626. Dista unos 950 m. de la señal anterior. En una alcantarilla.
