## Reseña de Señal de Nivelación

**Número:** 804051  
**Nombre:** SSK219,100  
**Línea o Ramal:** 804. Guardo - Balneario Corconte

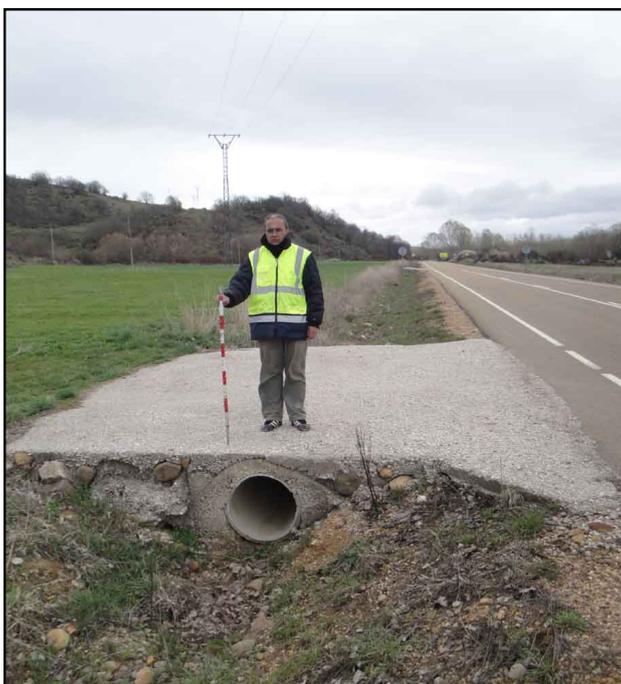
Clavo metálico semiesférico incrustado aproximadamente en el Km. 219,100 de la margen N de la Carretera CL-626. Dista unos 1.200 m. de la señal anterior. En la solera de homigón de un paso cuneta.
