## Reseña de Señal de Nivelación

**Número:** 804053  
**Nombre:** SP219,900  
**Línea o Ramal:** 804. Guardo - Balneario Corconte

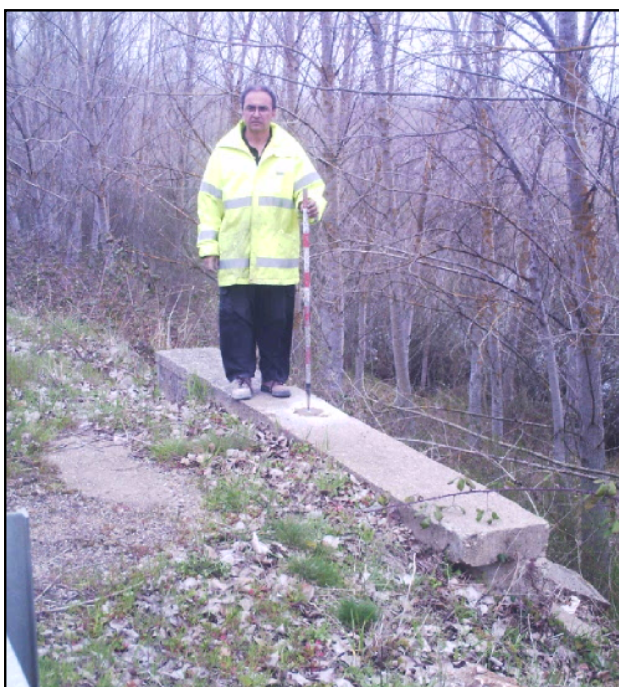
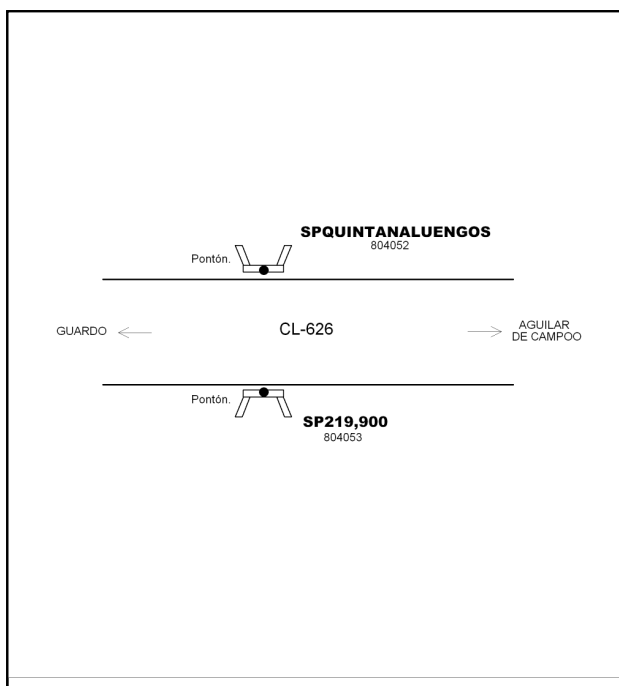
Clavo metálico semiesférico incrustado aproximadamente en el Km. 219,900 de la margen S de la Carretera CL-626. Frente a la señal anterior. En un pontón.
