## Reseña de Señal de Nivelación

**Número:** 804066  
**Nombre:** SPPEÑADELCUERVO  
**Línea o Ramal:** 804. Guardo - Balneario Corconte

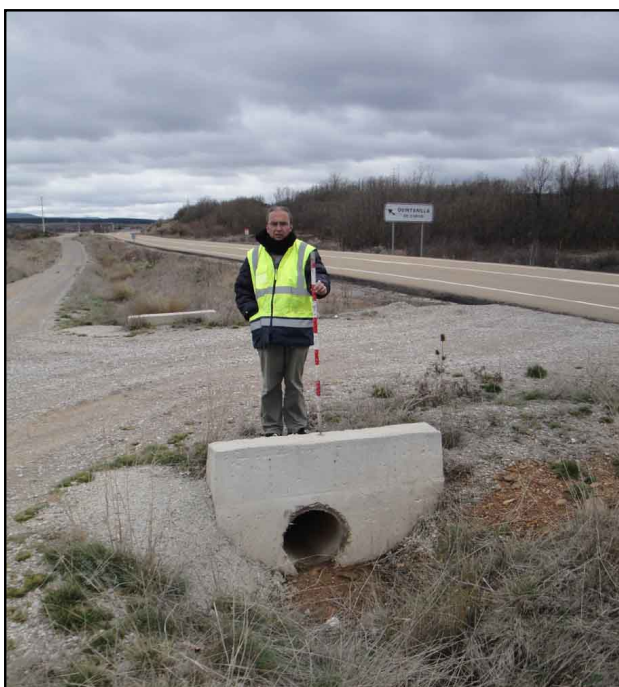
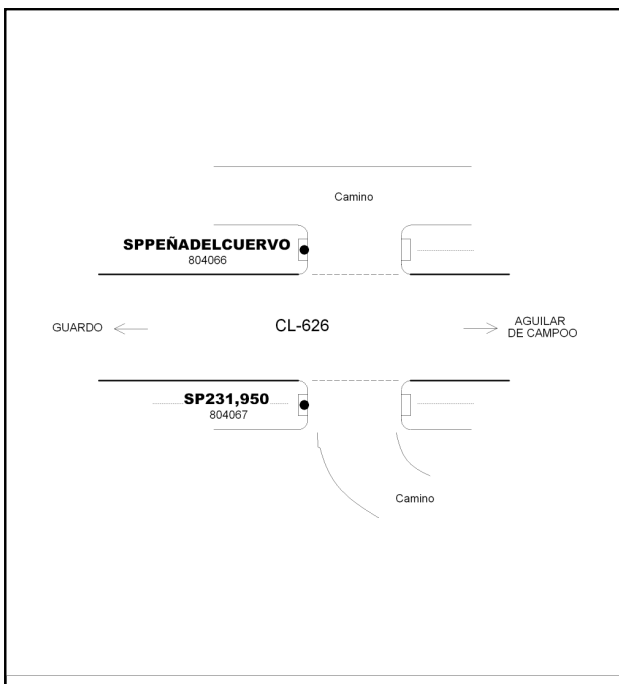
Clavo metálico semiesférico incrustado aproximadamente en el Km. 231,950 de la margen N de la Carretera CL-626. Dista unos 1.000 m. de la señal anterior. En un paso cuneta.
