Reseña de Señal de Nivelación

Número: **804068**
Nombre: **SSK232,850**
Línea o Ramal: **804. Guardo - Balneario Corconte**

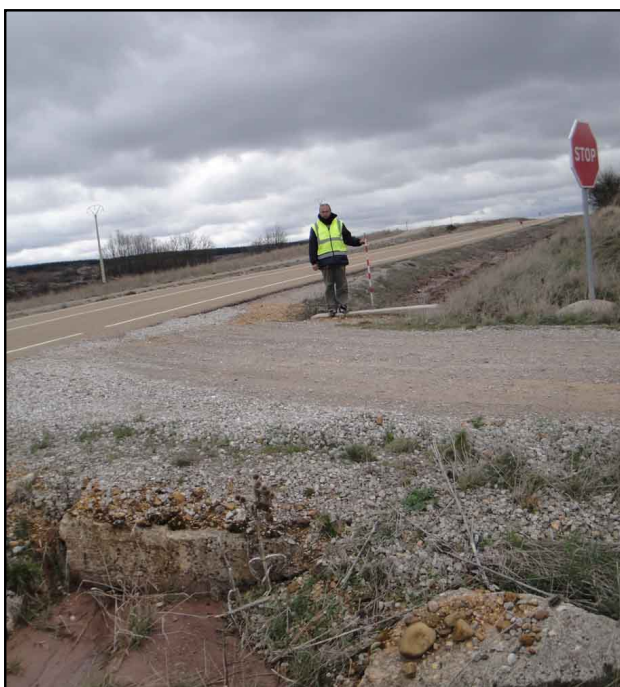
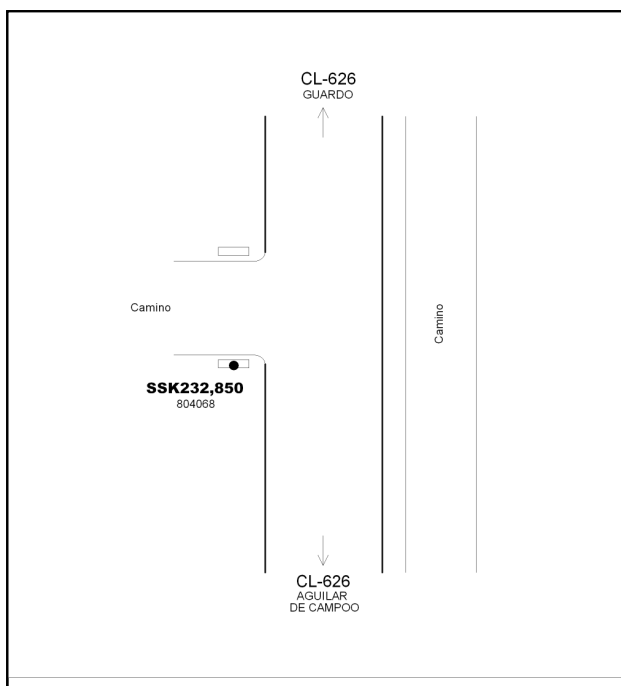
Clavo metálico semiesférico incrustado aproximadamente en el Km. 232,850 de la margen W de la Carretera CL-626. Dista unos 900 m. de la señal anterior. En un paso cuneta.
