Reseña de Señal de Nivelación

Número: **804069**
Nombre: **SSK234,000**
Línea o Ramal: **804. Guardo - Balneario Corconte**

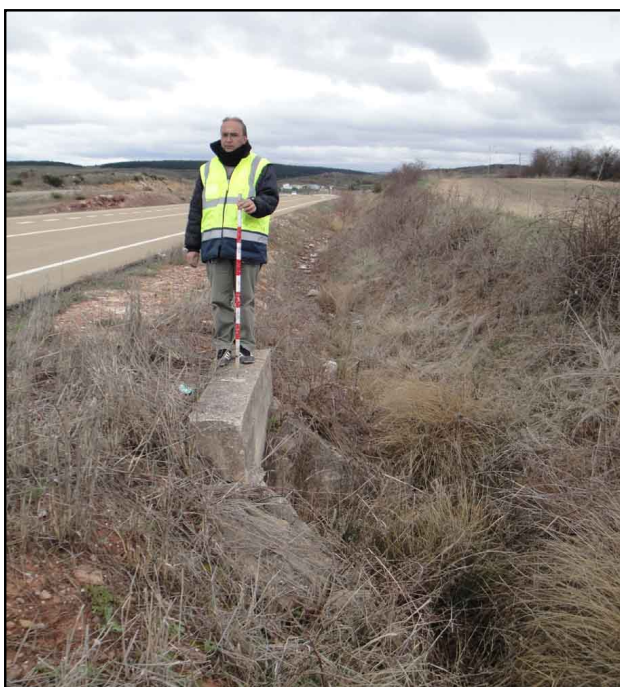
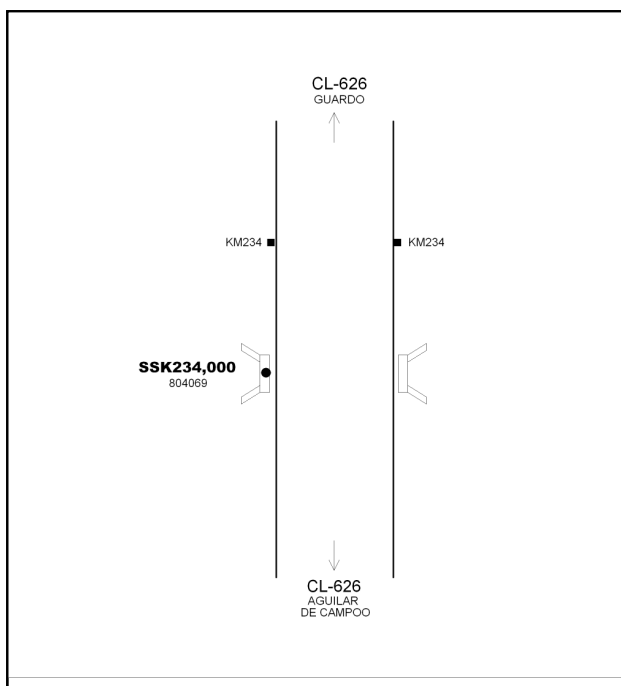
Clavo metálico semiesférico incrustado aproximadamente en el Km. 234,000 de la margen W de la Carretera CL-626. Dista unos 1.150 m. de la señal anterior. En una alcantarilla.
