## Reseña de Señal de Nivelación

Número: **804089**  
Nombre: **SSK119,700**  
Línea o Ramal: **804. Guardo - Balneario Corconte**

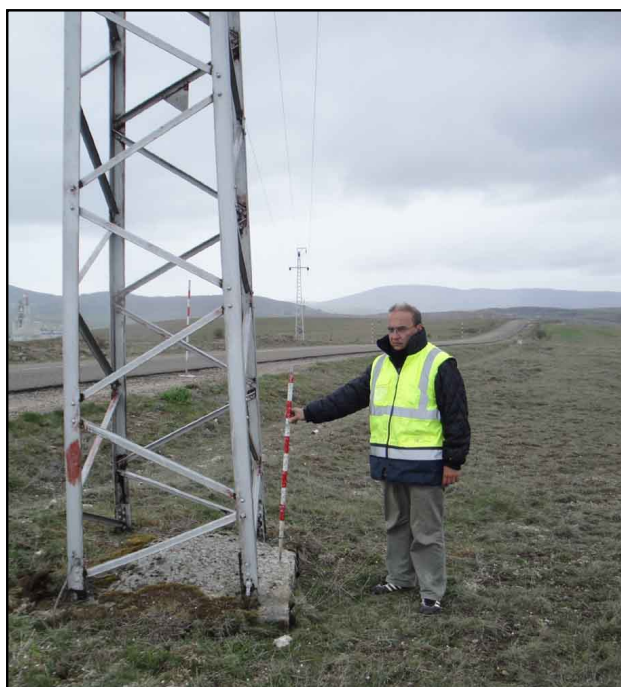
**SSK119,700**  
804089

Clavo metálico semiesférico incrustado aproximadamente en el Km. 119,700 (antiguo 120,900) de la margen S de la Carretera N-611. Dista unos 1.000 m. de la señal anterior. En la base de un poste eléctrico.

PALENCIA ←      N-611      → REINOSA

Poste E.

\*\* Dista 1.000 m. de la anterior.
