## Reseña de Señal de Nivelación

Número: **804098**  
Nombre: **SSK128,050**  
Línea o Ramal: **804. Guardo - Balneario Corconte**

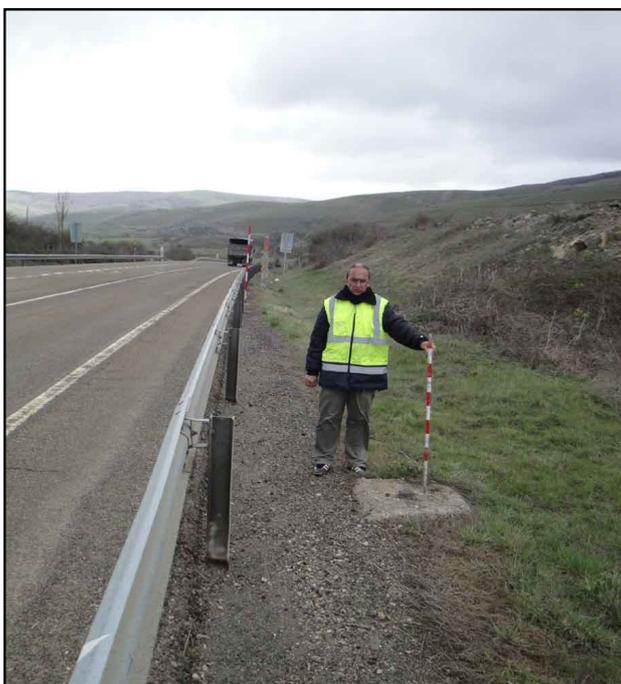
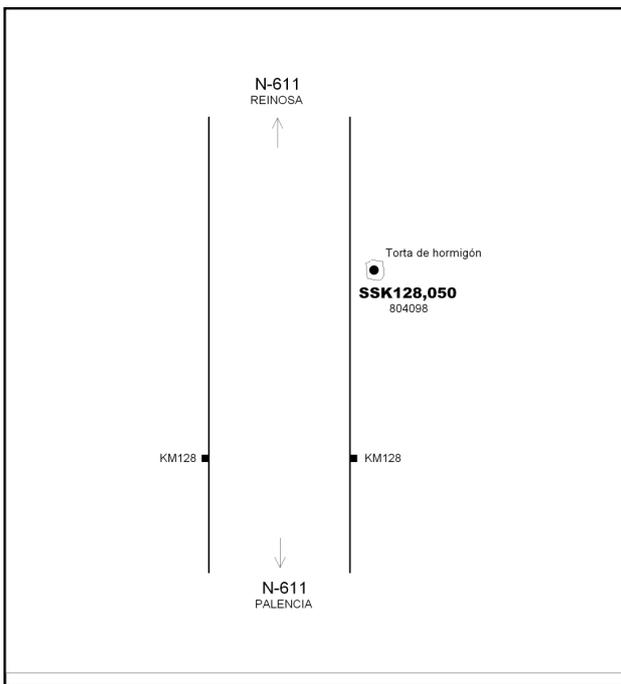
Clavo metálico semiesférico incrustado aproximadamente en el Km. 128,050 de la margen E de la Carretera N-611. Dista unos 1.150 m. de la señal anterior. En la base de una antigua señal de tráfico.
