## Reseña de Señal de Nivelación

**Número:** 804099  
**Nombre:** SPFOMBELLIDA  
**Línea o Ramal:** 804. Guardo - Balneario Corconte

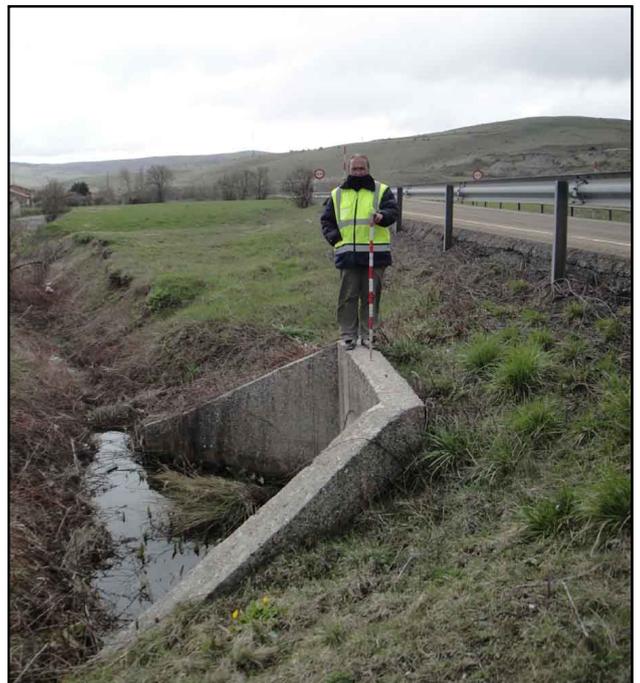
Clavo metálico semiesférico incrustado aproximadamente en el Km. 129,100 de la margen N de la Carretera N-611. Dista unos 1.050 m. de la señal anterior. En una alcantarilla.
