## Reseña de Señal de Nivelación

**Número:** 804103  
**Nombre:** SSK132.000  
**Línea o Ramal:** 804. Guardo - Balneario Corconte

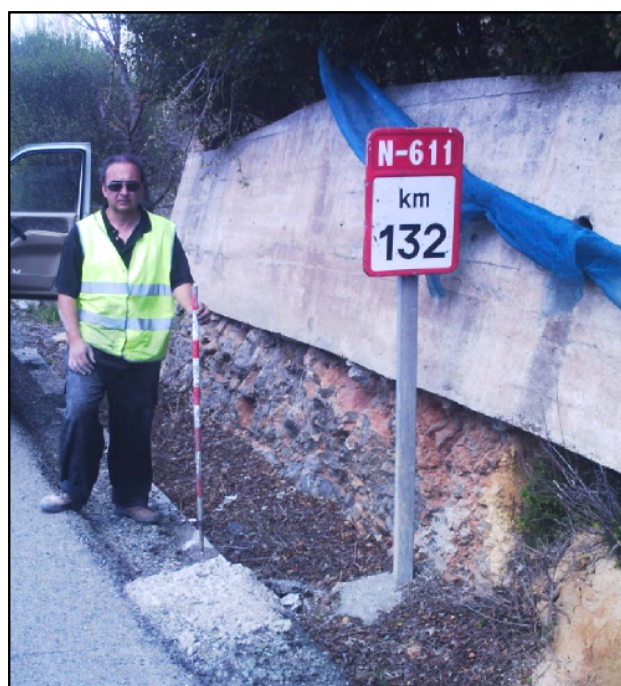
Clavo metálico semiesférico incrustado aproximadamente en el Km. 132 de la margen E de la Carretera N-611. Dista unos 1.000 m. de la señal anterior. En un muro de contención.
