Reseña de Señal de Nivelación

Número: **804109**
Nombre: **SSKJULIOBRIGA**
Línea o Ramal: **804. Guardo - Balneario Corconte**

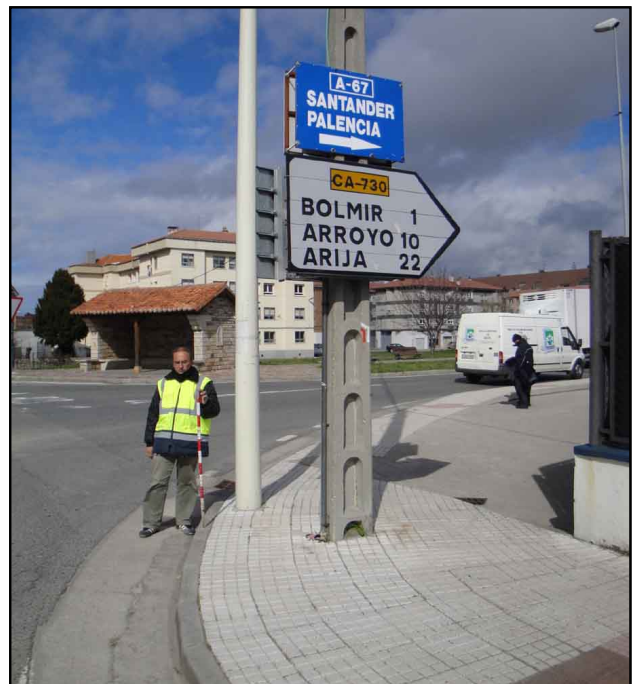
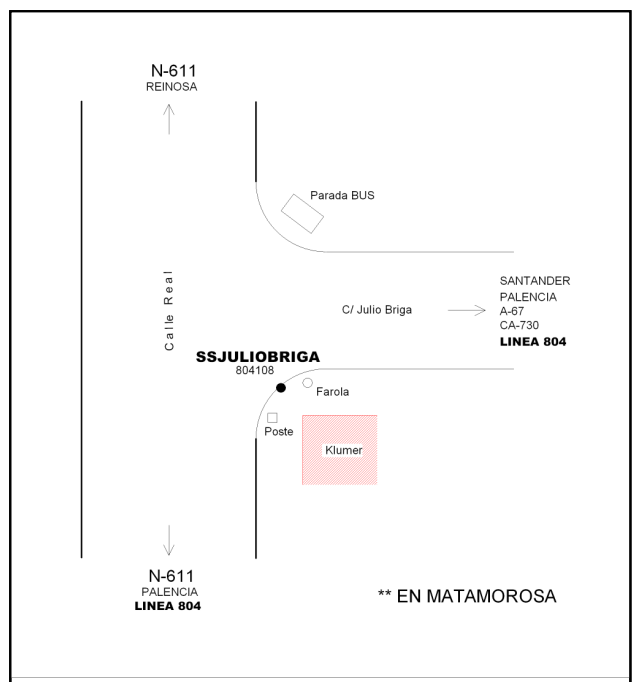
Clavo metálico semiesférico incrustado aproximadamente en el Km. 136,900 de la margen E de la Carretera N-611, en la Calle Real de Matamorosa. Dista unos 900 m. de la señal anterior. En bordillo acera en la esquina de la Calle Real con la calle Julióbriga, según reseña gráfica.
