## Reseña de Señal de Nivelación

**Número:** 804119  
**Nombre:** SSK6,000  
**Línea o Ramal:** 804. Guardo - Balneario Corconte

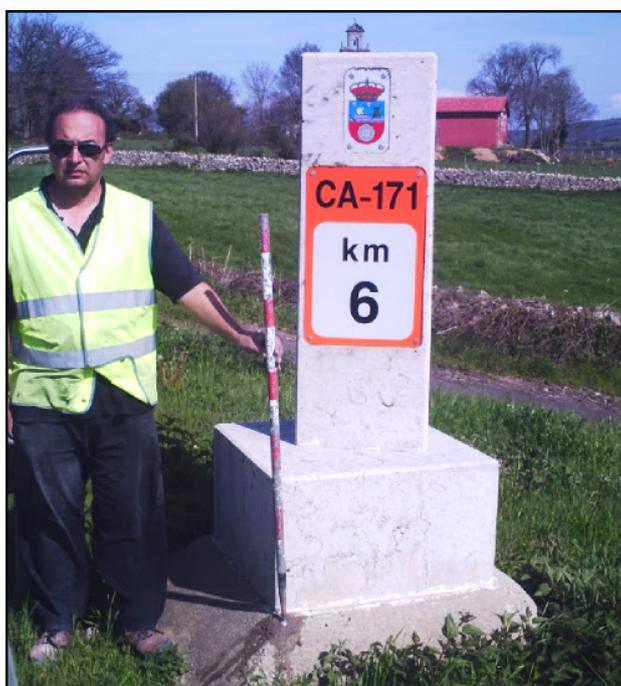
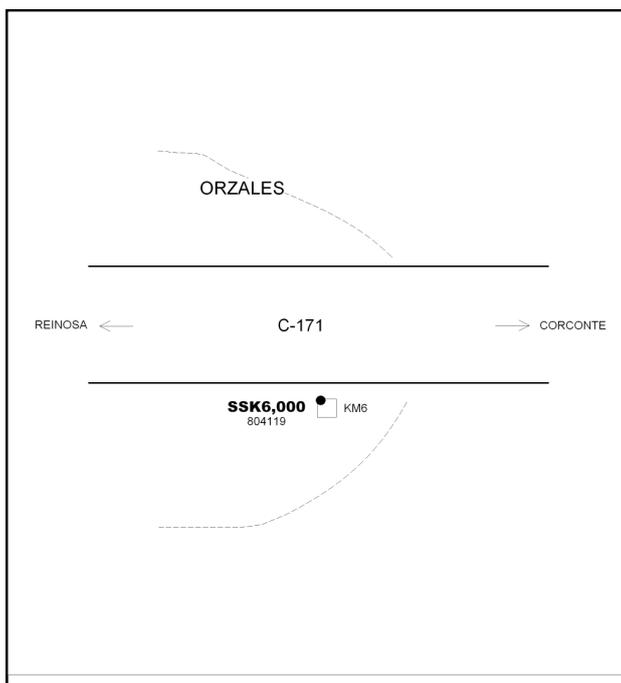
Clavo metálico semiesférico incrustado aproximadamente en el Km. 6 de la margen S de la Carretera C-171. Dista unos 1.000 m. de la señal anterior. En la base del hito del Km. 6.
