Reseña de Señal de Nivelación

Número: **804128**
Nombre: **SSK14,000**
Línea o Ramal: **804. Guardo - Balneario Corconte**

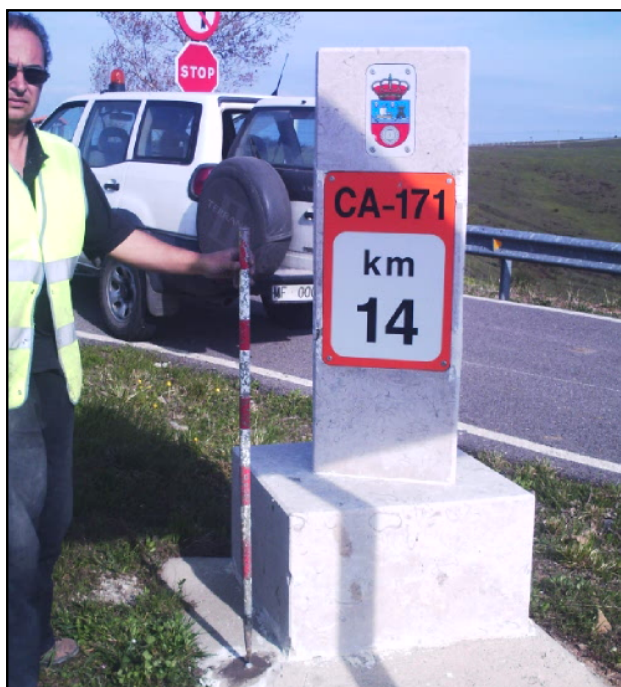
Clavo metálico semiesférico incrustado aproximadamente en el Km. 14 de la margen S de la Carretera C-171. Dista unos 1.000 m. de la señal anterior. En la base del hito del Km. 14.
