Reseña de Señal de Nivelación

Número: 804142
Nombre: SSK186,025
Línea o Ramal: 804. Guardo - Balneario Corconte

Municipio: Santibáñez de la Peña
Provincia: Palencia
Hoja MTN50: 132
Señal: Secundaria **En posición:** Vertical
Señalizada: 11 de abril de 2012
Nivelada: 14 de mayo de 2014

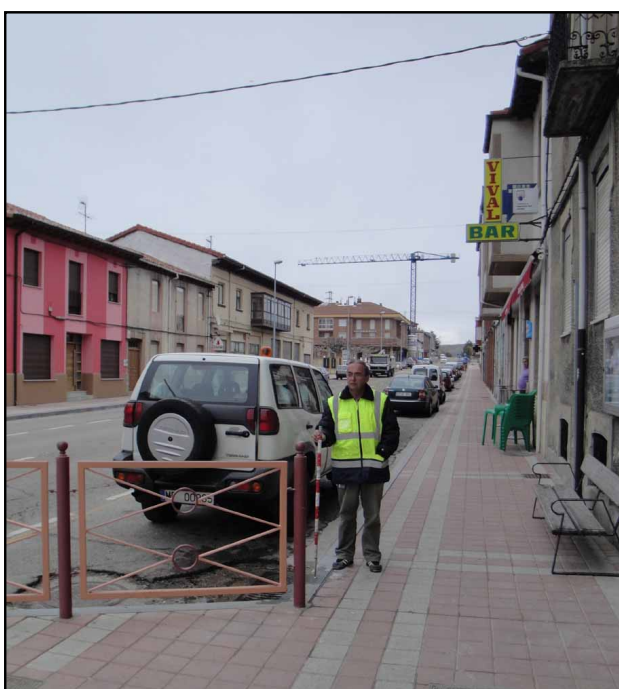
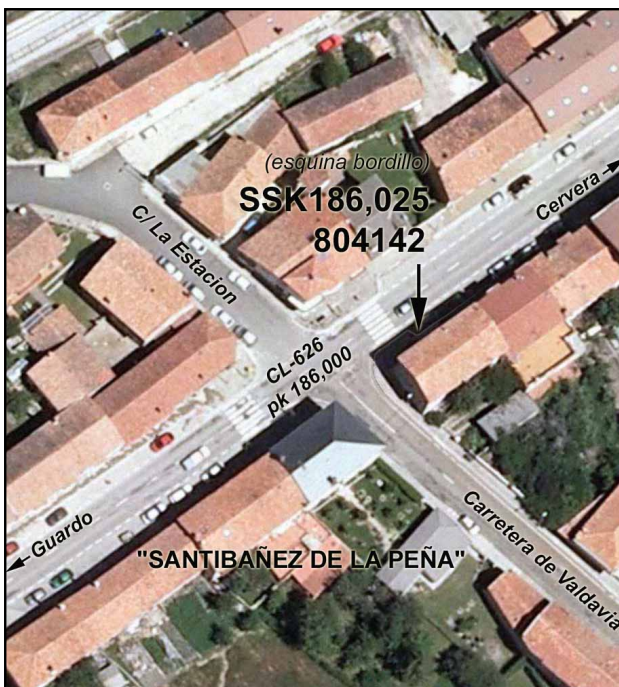
Clavo metálico semiesférico incrustado en la margen derecha sentido Cervera de Pisuegra de la carretera CL-626, en el pk 186,025, en Santibáñez de la Peña y nada más rebasar la calle de la Estación. La señal está en el segundo quiebro del bordillo de la acera, según foto y croquis.
 Dista unos 1025 m de la señal anterior.
