Reseña de Señal de Nivelación

Número: **804145**
Nombre: **SSK210,500**
Línea o Ramal: **804. Guardo - Balneario Corconte**

Municipio: Dehesa de Montejo
Provincia: Palencia
Hoja MTN50: 107
Señal: Secundaria En posición: Vertical
Señalizada: 11 de abril de 2012
Nivelada: 09 de mayo de 2014

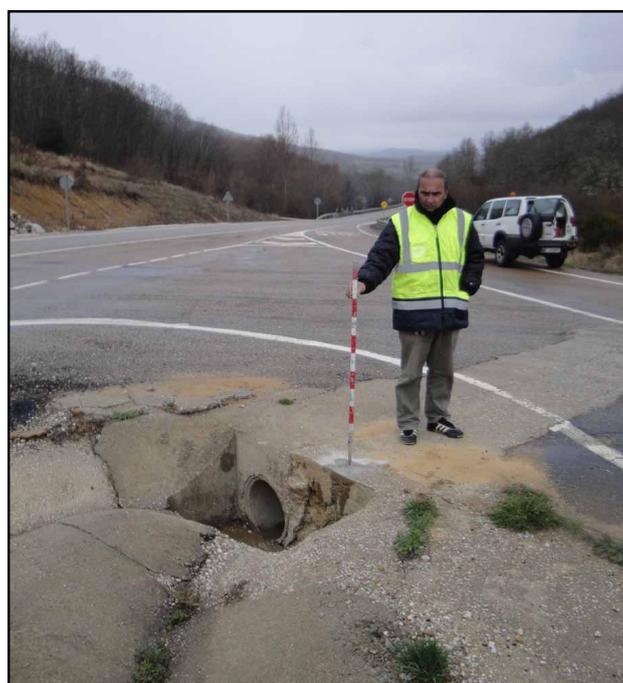
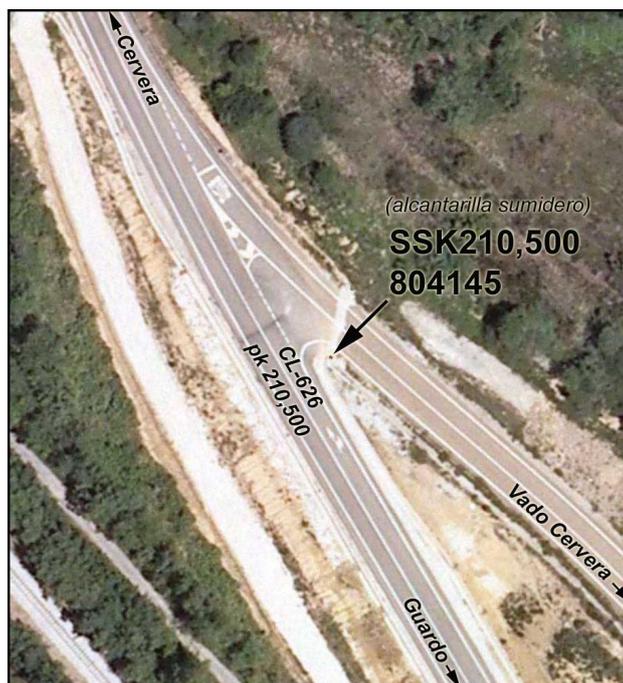
Clavo metálico semiesférico incrustado en la margen derecha sentido Cervera de Pisuerga de la carretera CL-626, en el pk 210,500, en el entronque de la traza vieja que procede del punto anterior. La señal está sobre el sumidero de las cunetas, según foto y croquis. Dista unos 500 m de la señal anterior.
