## Reseña de Señal de Nivelación

**Número:** 804146  
**Nombre:** SSK211,050  
**Línea o Ramal:** 804. Guardo - Balneario Corconte

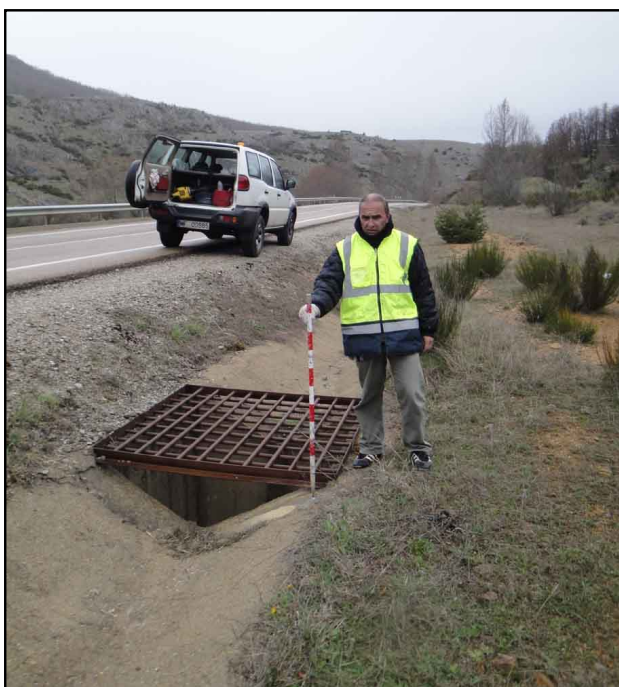
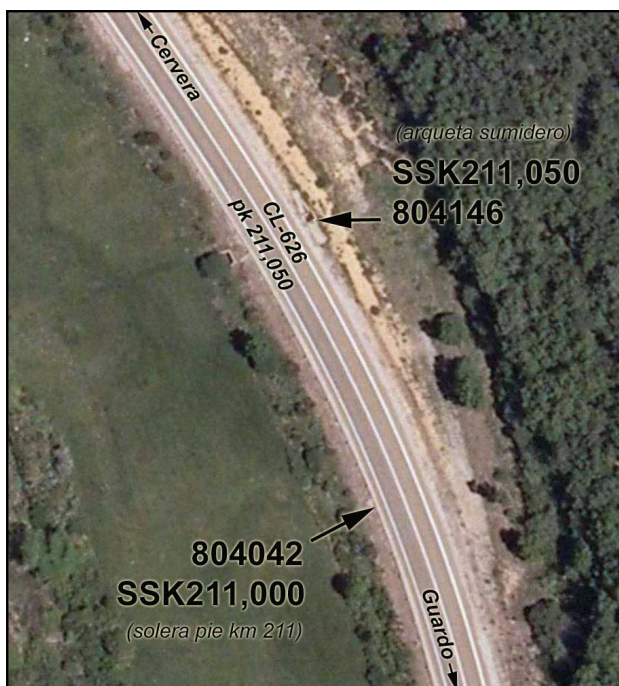
Clavo metálico semiesférico incrustado en la margen derecha sentido Cervera de Pisuerga de la carretera CL-626, en el pk 211,050, en un sumidero de cuneta con rejilla. La señal está sobre la esquina SE, según foto y croquis.  
 Dista unos 50 m de la señal anterior.
