## Reseña de Señal de Nivelación

Número: **804150**  
Nombre: **SSK110,500**  
Línea o Ramal: **804. Guardo - Balneario Corconte**

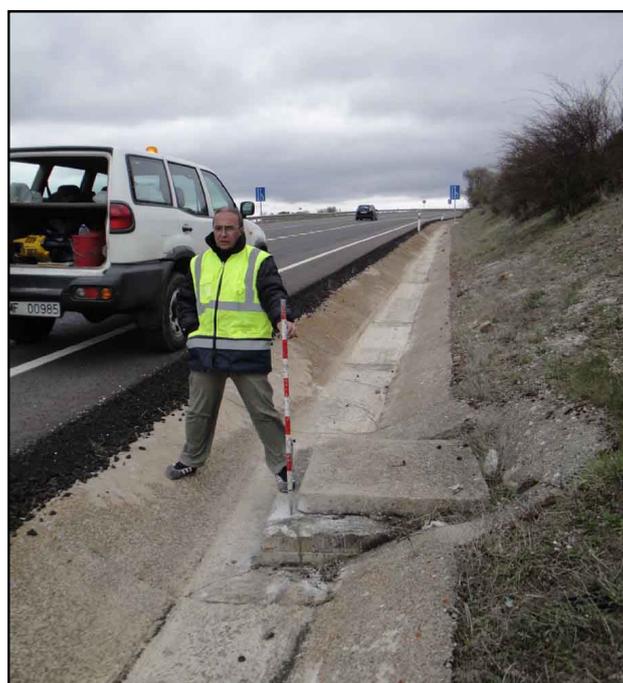
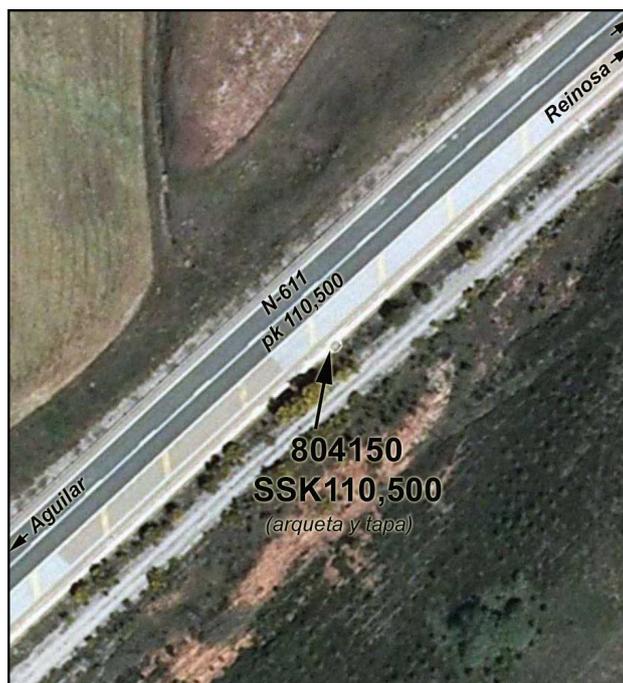
Clavo metálico semiesférico incrustado en la margen derecha sentido Santander de la carretera N-611, en el pk 110,500, en una arqueta con tapa de la cuneta hormigonada. La señal está sobre la esquina más al W, según foto y croquis.  
Distancia unos 650 m de la señal anterior.
