Reseña de Señal de Nivelación

Número: 804153
Nombre: SSK120,280
Línea o Ramal: 804. Guardo - Balneario Corconte

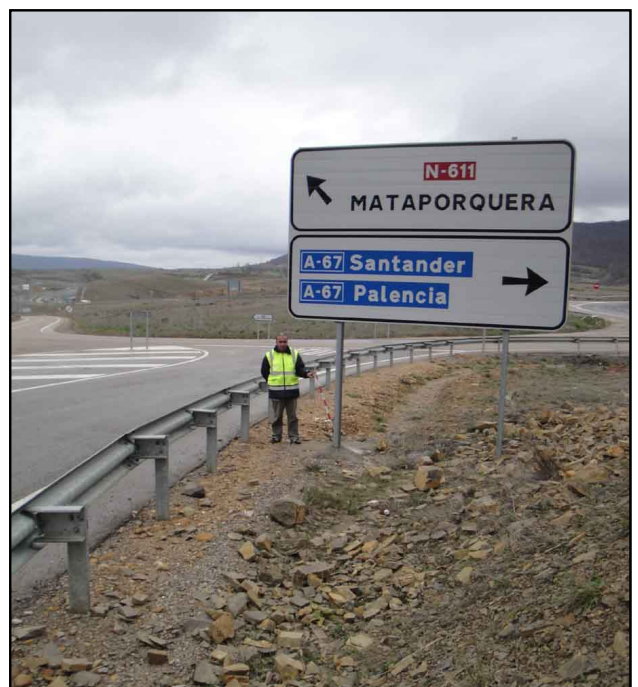
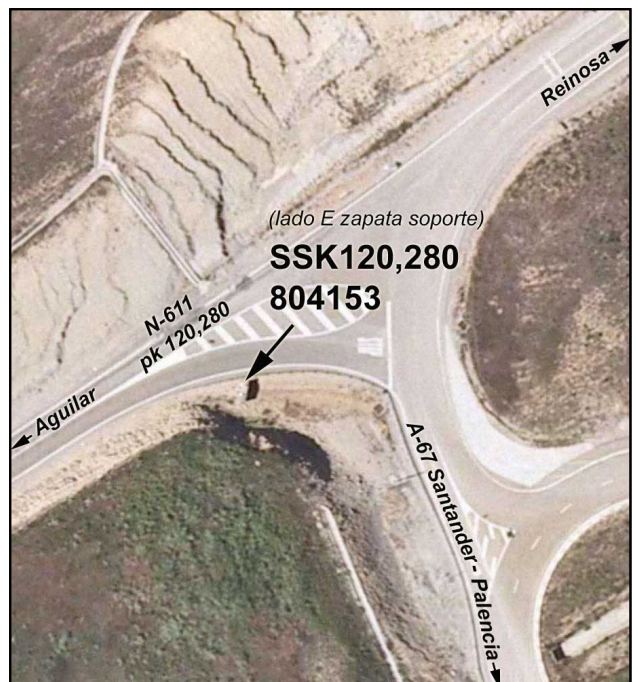
Clavo metálico semiesférico incrustado en la margen derecha sentido Santander de la carretera N-611, en el pk 120,280, antes del entronque con la A-67, en un cartel indicador del mismo. La señal está detrás del primer soporte, en la base, según foto y croquis. Dista unos 580 m de la señal anterior.
