Reseña de Señal de Nivelación

Número: 804156
Nombre: SSK0,900
Línea o Ramal: 804. Guardo - Balneario Corconte

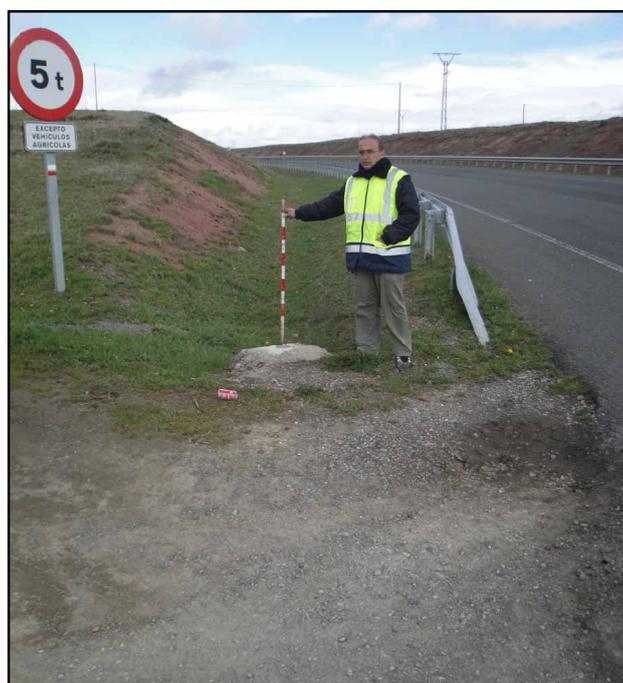
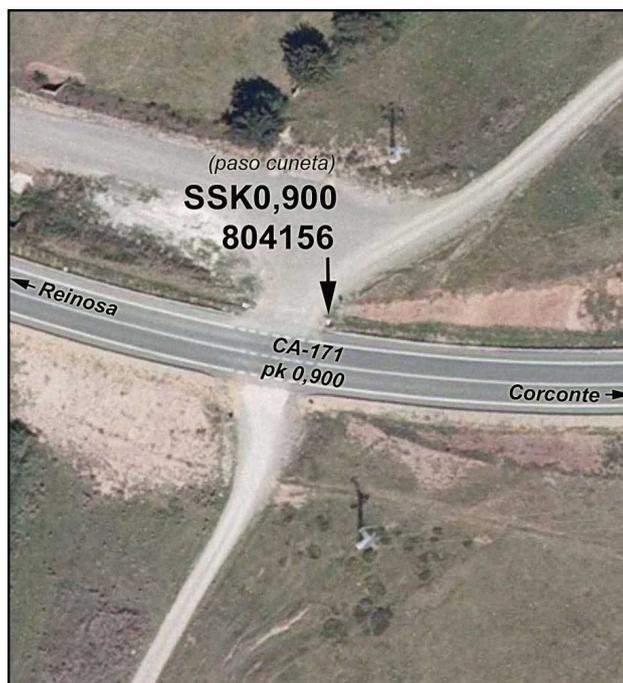
Clavo metálico semiesférico incrustado en la margen izquierda sentido Corconte de la carretera C-171, en el pk 0,900, en el extremo E del paso de cuneta de un camino. La señal está centrada sobre el hormigón, según foto y croquis.
 Dista unos 300 m de la señal anterior.
