## Reseña de Señal de Nivelación

Número: **804158**  
Nombre: **SSK15,600**  
Línea o Ramal: **804. Guardo - Balneario Corconte**

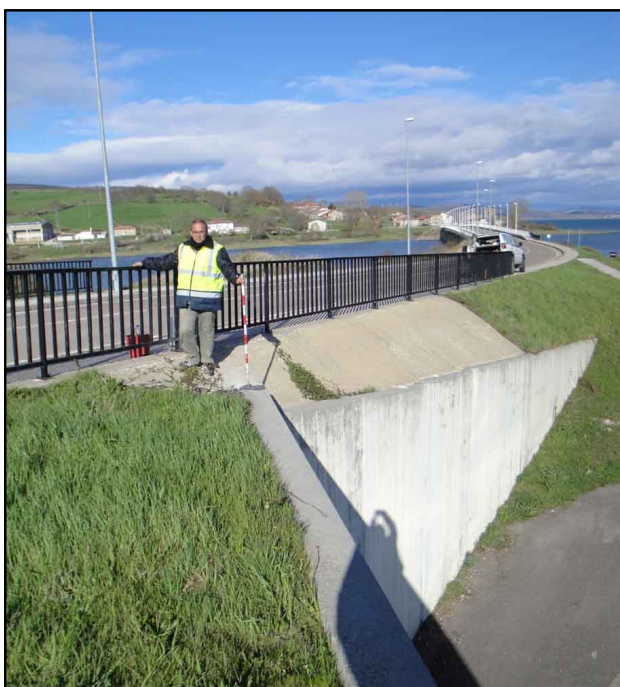
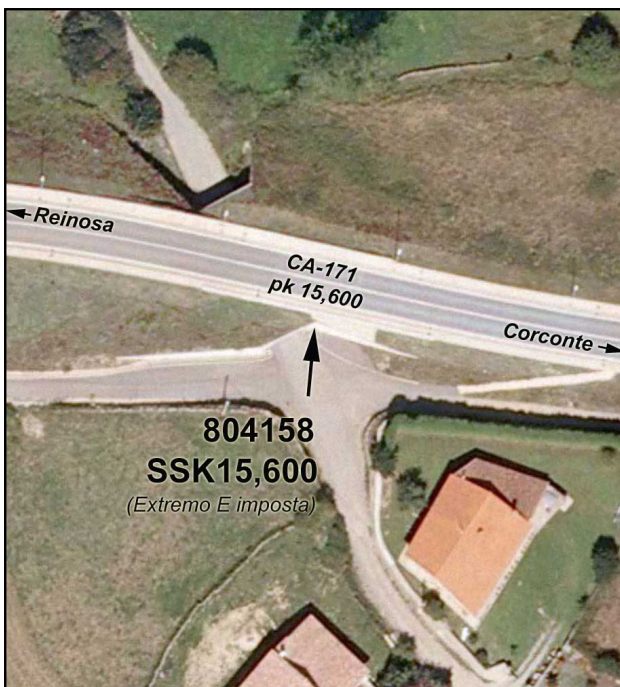
Clavo metálico semiesférico incrustado en la margen derecha sentido Corconte de la carretera C-171, en el pk 15,600, en un paso inferior de la misma. La señal está sobre el extremo E de la imposta, según foto y croquis.  
Distancia unos 750 m de la señal anterior.
